Asbestinventarisatattest

Diepestraat 40, 3740 Bilzen-Hoeselt

Attestnummer : 20251019-000010.001

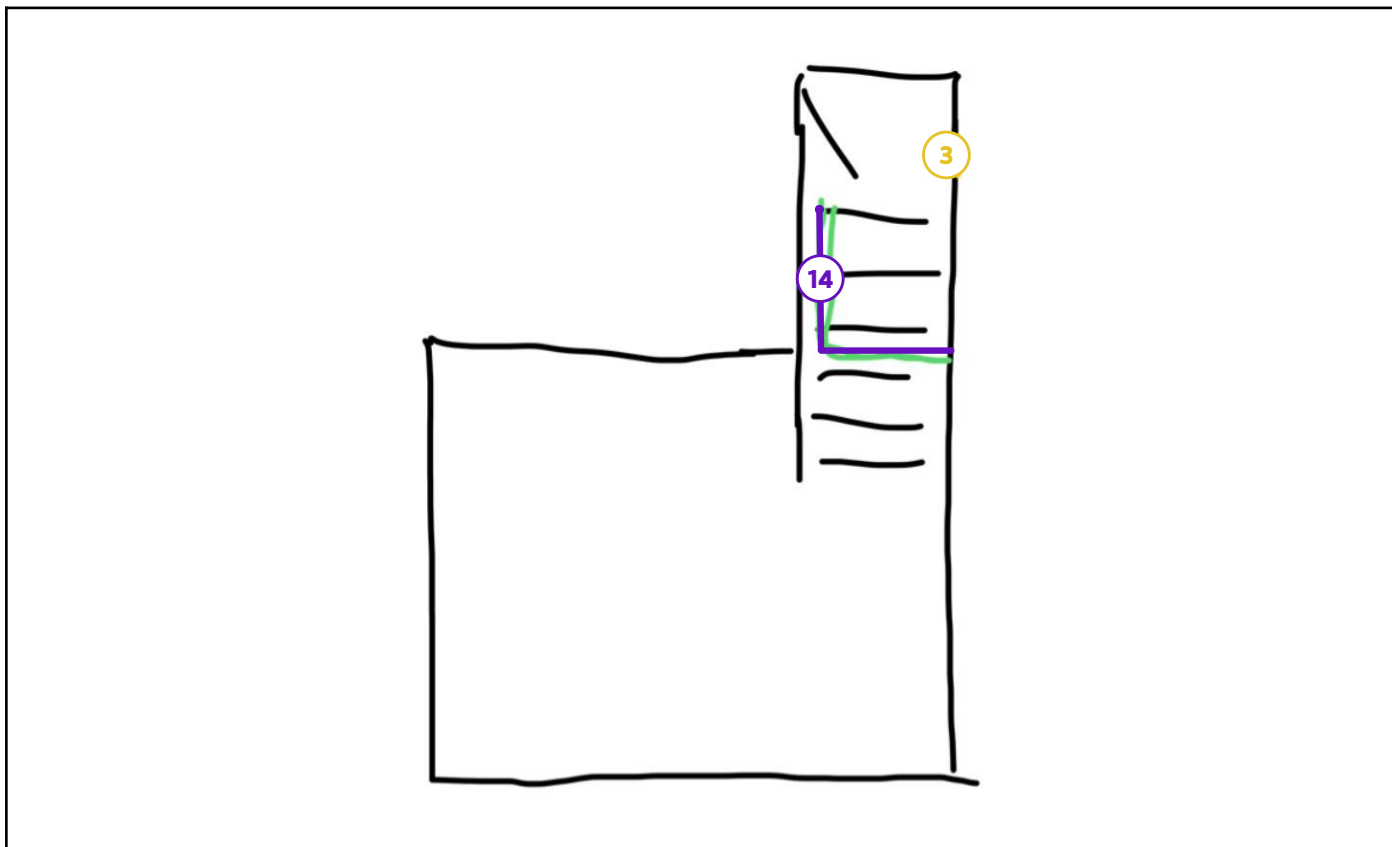
Plan 1.1: Kelder -1

Beschrijving	Type	Actie
3. Bakeliet stopcontacten, schakelaars, zekeringdoos & lamsokkels	Asbestmateriaal	Zorgvuldig beheren
14. Leidingisolatie	Advies	-

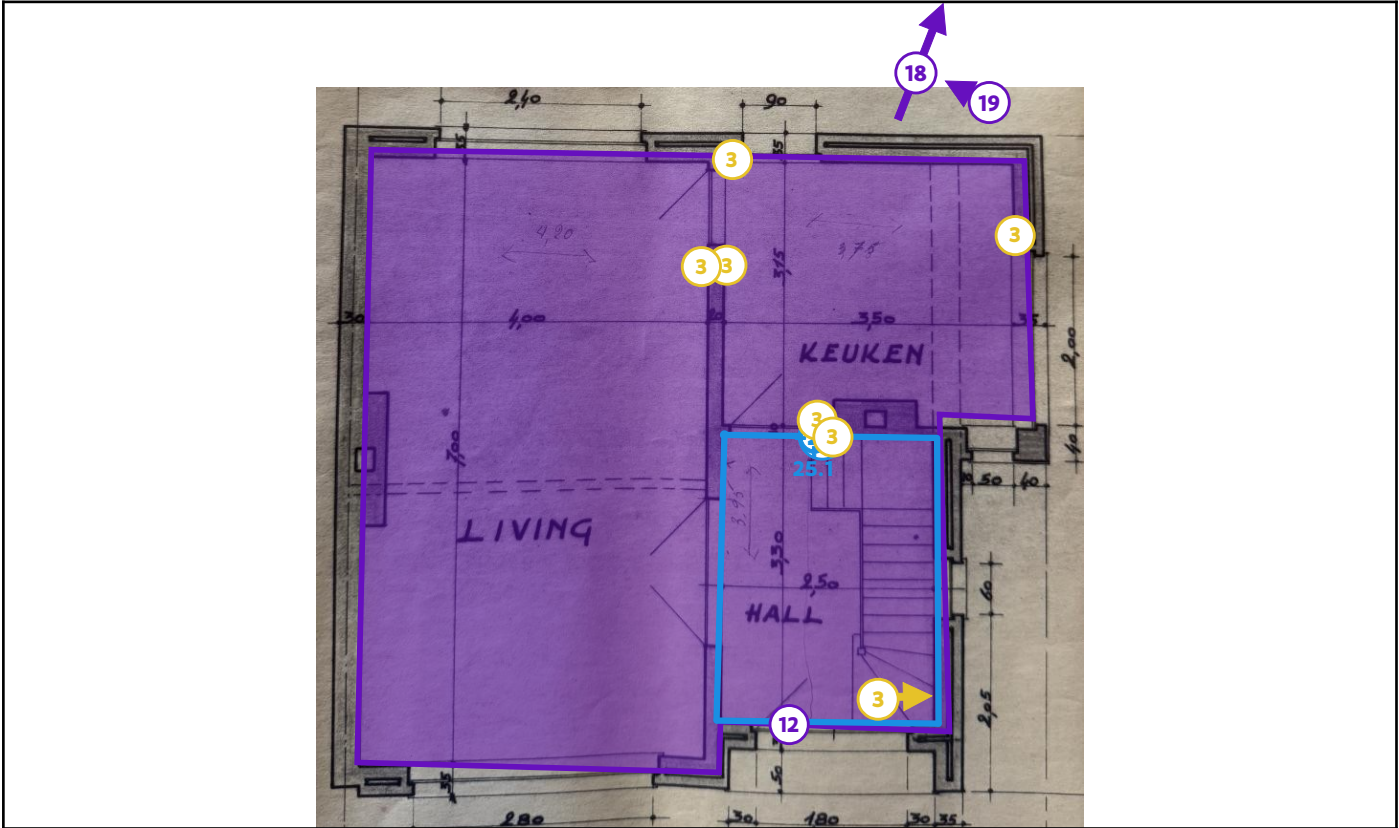
Plan 1.2: Gelijkvloers (voorbouw)

Beschrijving	Type	Actie
3. Bakeliet stopcontacten, schakelaars, zekeringdoos & lampsokkels	Asbestmateriaal	Zorgvuldig beheren
12. Tegellijm	Advies	-
18. Tuin	Advies	-
19. Putdeksel	Advies	-
25. Pleisterwerk muren	Geen asbest	-
25.1 Code: #1 Pleisterwerk muren	Mengmonster	-

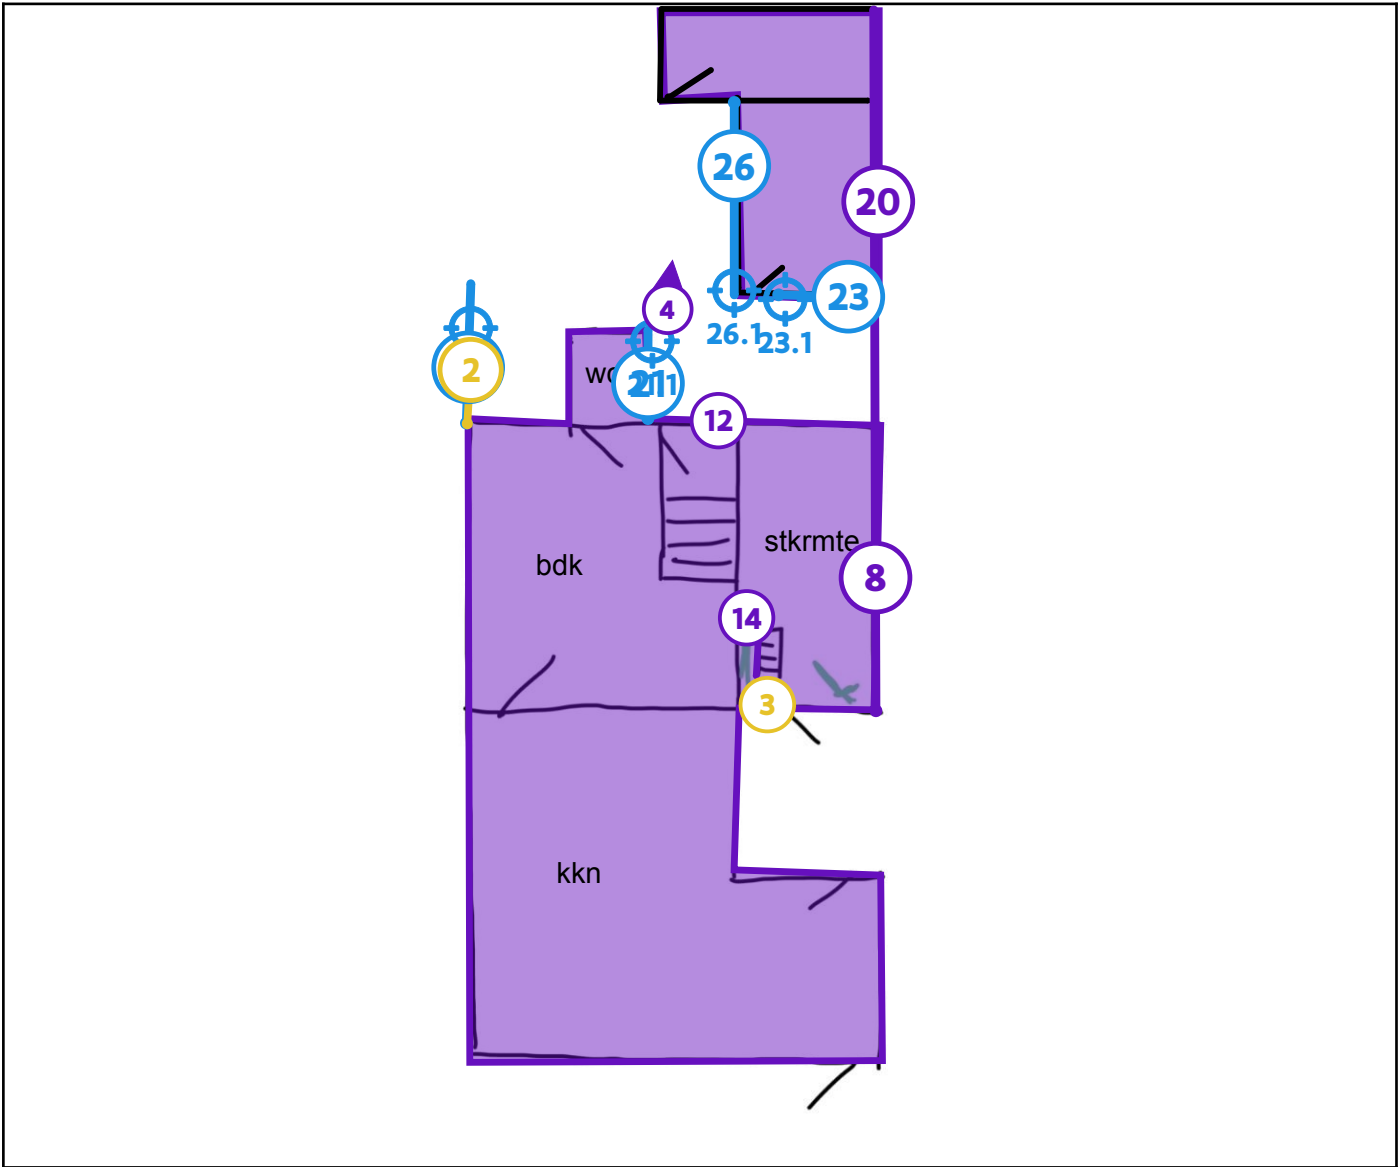
Plan 1.4: Gelijkvloers (achterbouw)

Beschrijving	Type	Actie
2. Cementplaat zijwand	Asbestmateriaal	Zorgvuldig beheren
3. Bakeliet stopcontacten, schakelaars, zekeringdoos & lampsokkels	Asbestmateriaal	Zorgvuldig beheren
4. Putdeksel achteraan	Beperking	-
8. Zwarte beplating	Advies	-
12. Tegellijm	Advies	-

14. Leidingisolatie	Advies	-
20. Tuinkoten	Advies	-
21. Cementering achteraan	Geen asbest	-
21.1 Code: #4 Cementering achteraan	Mengmonster	-
23. Kit ramen tuinkot	Geen asbest	-
23.1 Code: #6 Kit ramen tuinkot	Puntmonster	-
26. Bitumen wandbekleding tuinkot	Geen asbest	-
26.1 Code: #5 Bitumen wandbekleding	Puntmonster	-

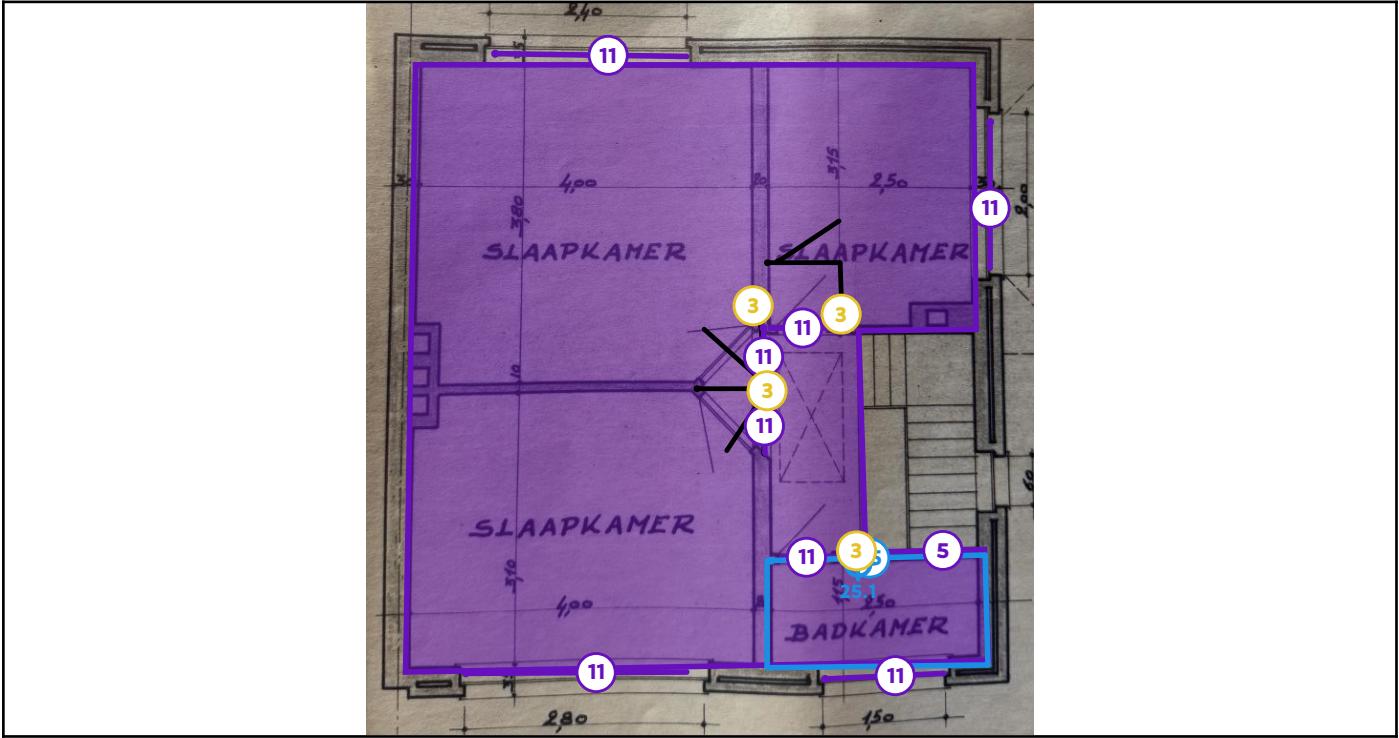
Plan 1.6: Verdieping +1 (voorbouw)

Beschrijving	Type	Actie
3. Bakeliet stopcontacten, schakelaars, zekeringdoos & lampsokkels	Asbestmateriaal	Zorgvuldig beheren
5. Vloerzeilen 1e verdieping	Advies	-
11. Deurdorpels & vensterbanken	Advies	-
25. Pleisterwerk muren	Geen asbest	-
25.1 Code: #1 Pleisterwerk muren	Mengmonster	-

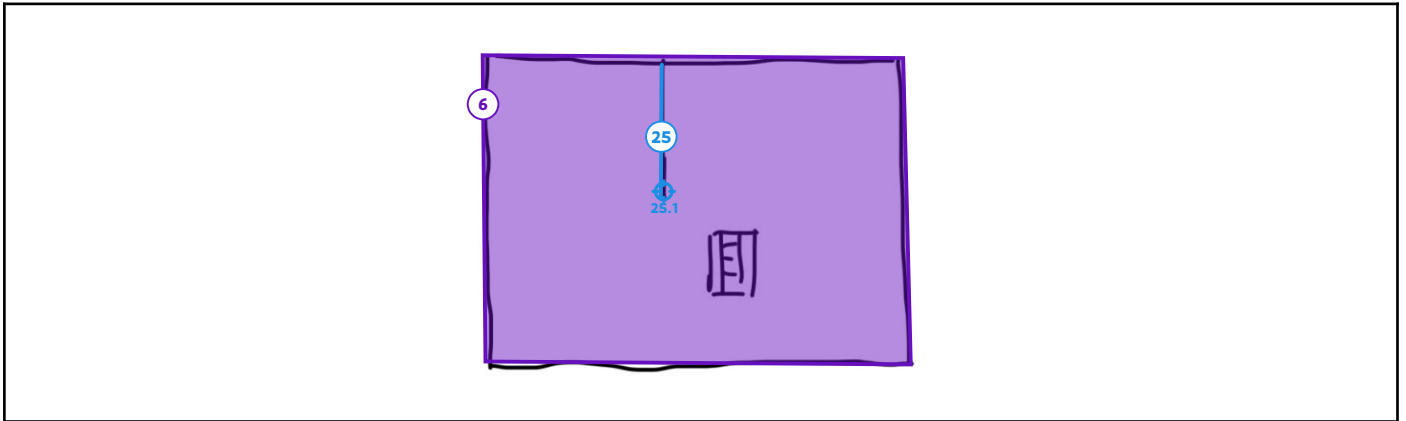
Plan 1.8: Verdieping +1 (achterbouw)

Beschrijving	Type	Actie
6. Houten vloer	Advies	-
25. Pleisterwerk muren	Geen asbest	-
25.1 Code: #1 Pleisterwerk muren	Mengmonster	-

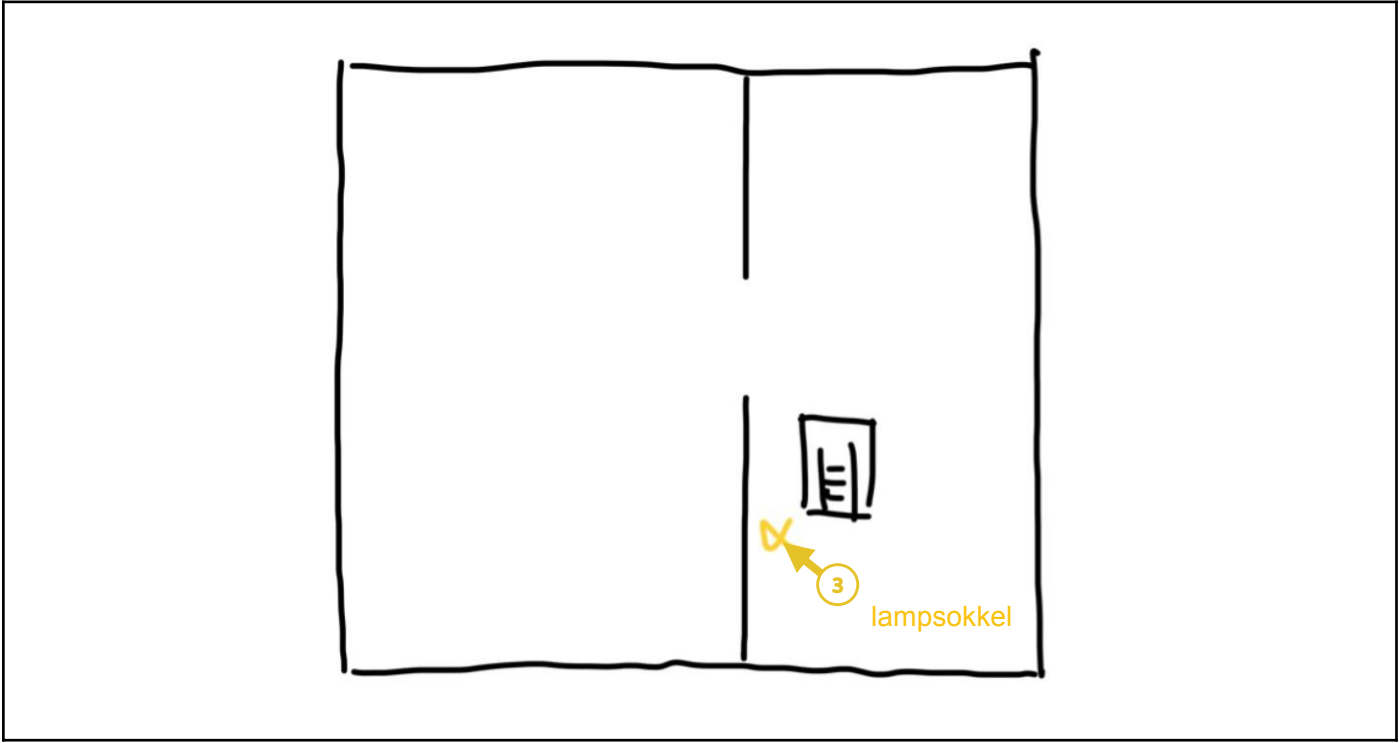
Plan 1.10: Zolder +2 (voorbouw)

Beschrijving	Type	Actie
3. Bakeliet stopcontacten, schakelaars, zekeringdoos & lampsokkels	Asbestmateriaal	Zorgvuldig beheren

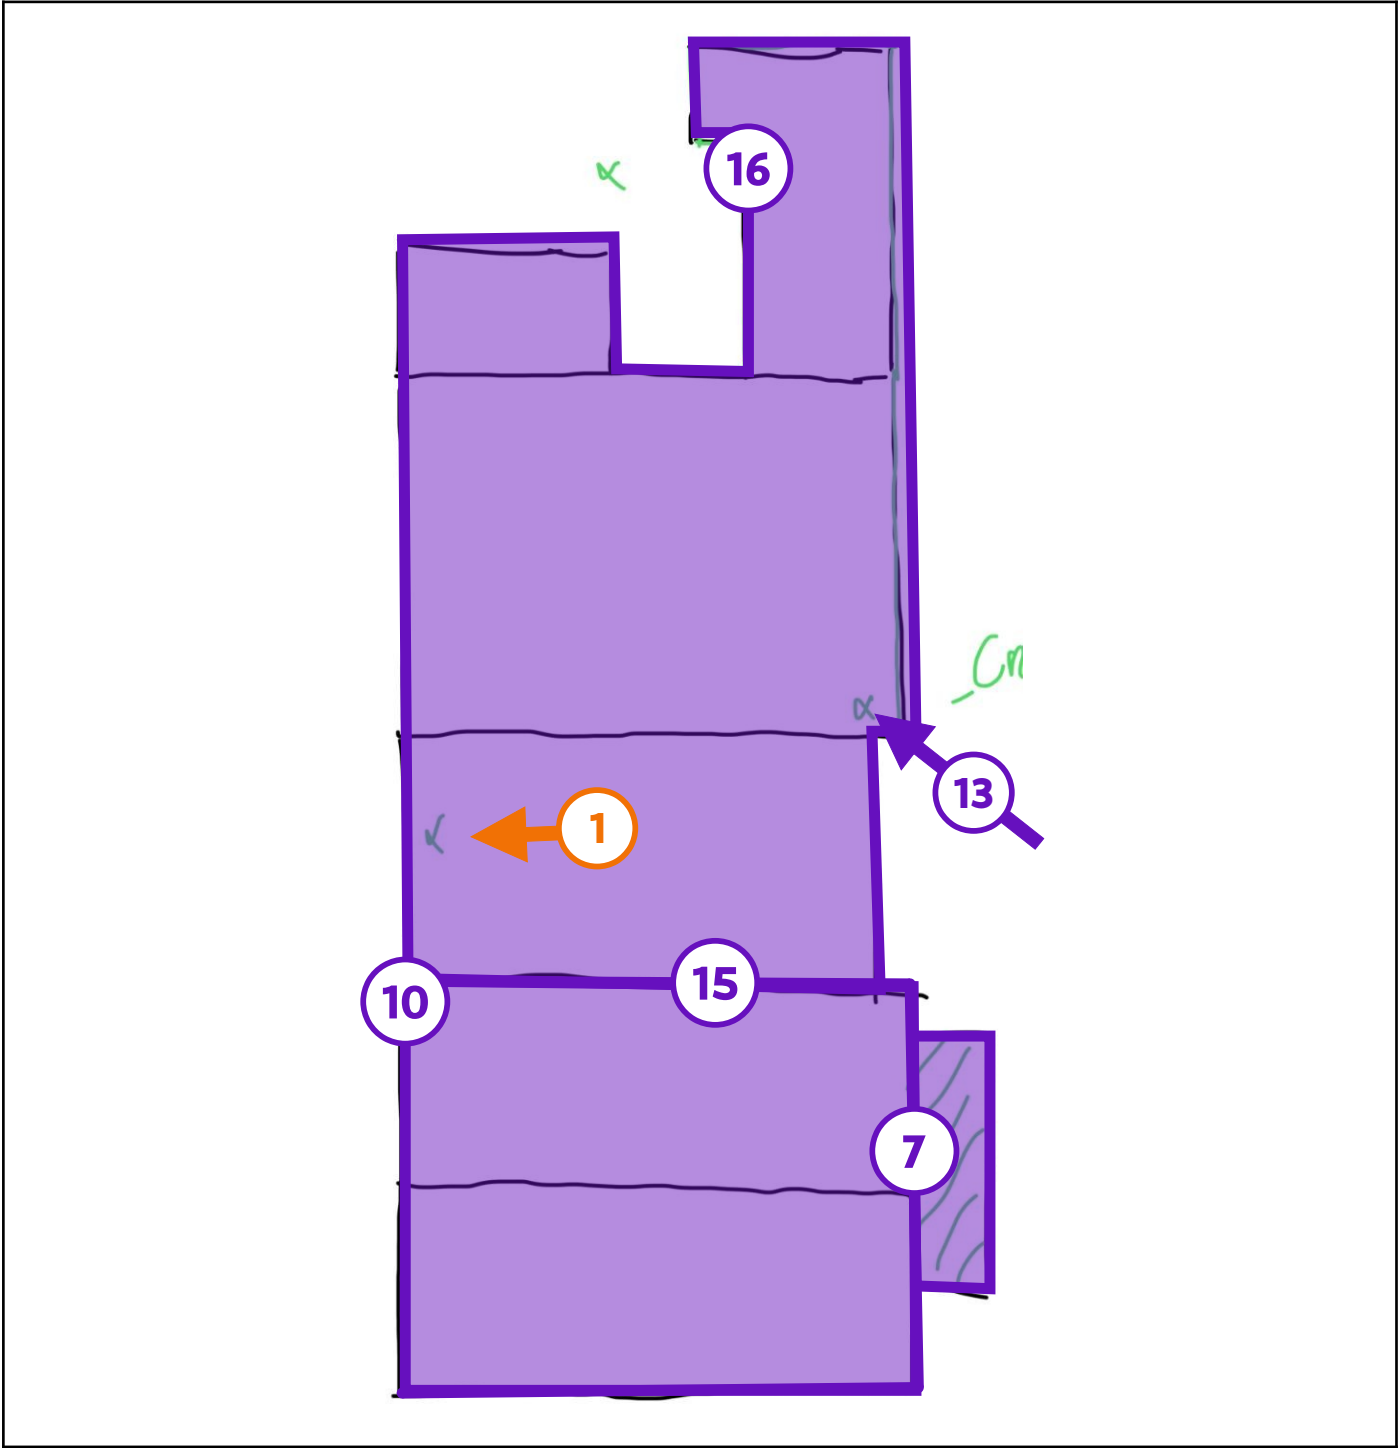
Plan 1.11: Dak

Beschrijving	Type	Actie
1. Cement schoorsteenpijp	Asbestmateriaal	Verwijderen
7. Natuurleien zijdak	Advies	-

10. Geen onderdak	Advies	-
13. Kermische schoorsteen	Advies	-
15. Boeiboorden/dakranden	Advies	-
16. Daken achteraan	Advies	-

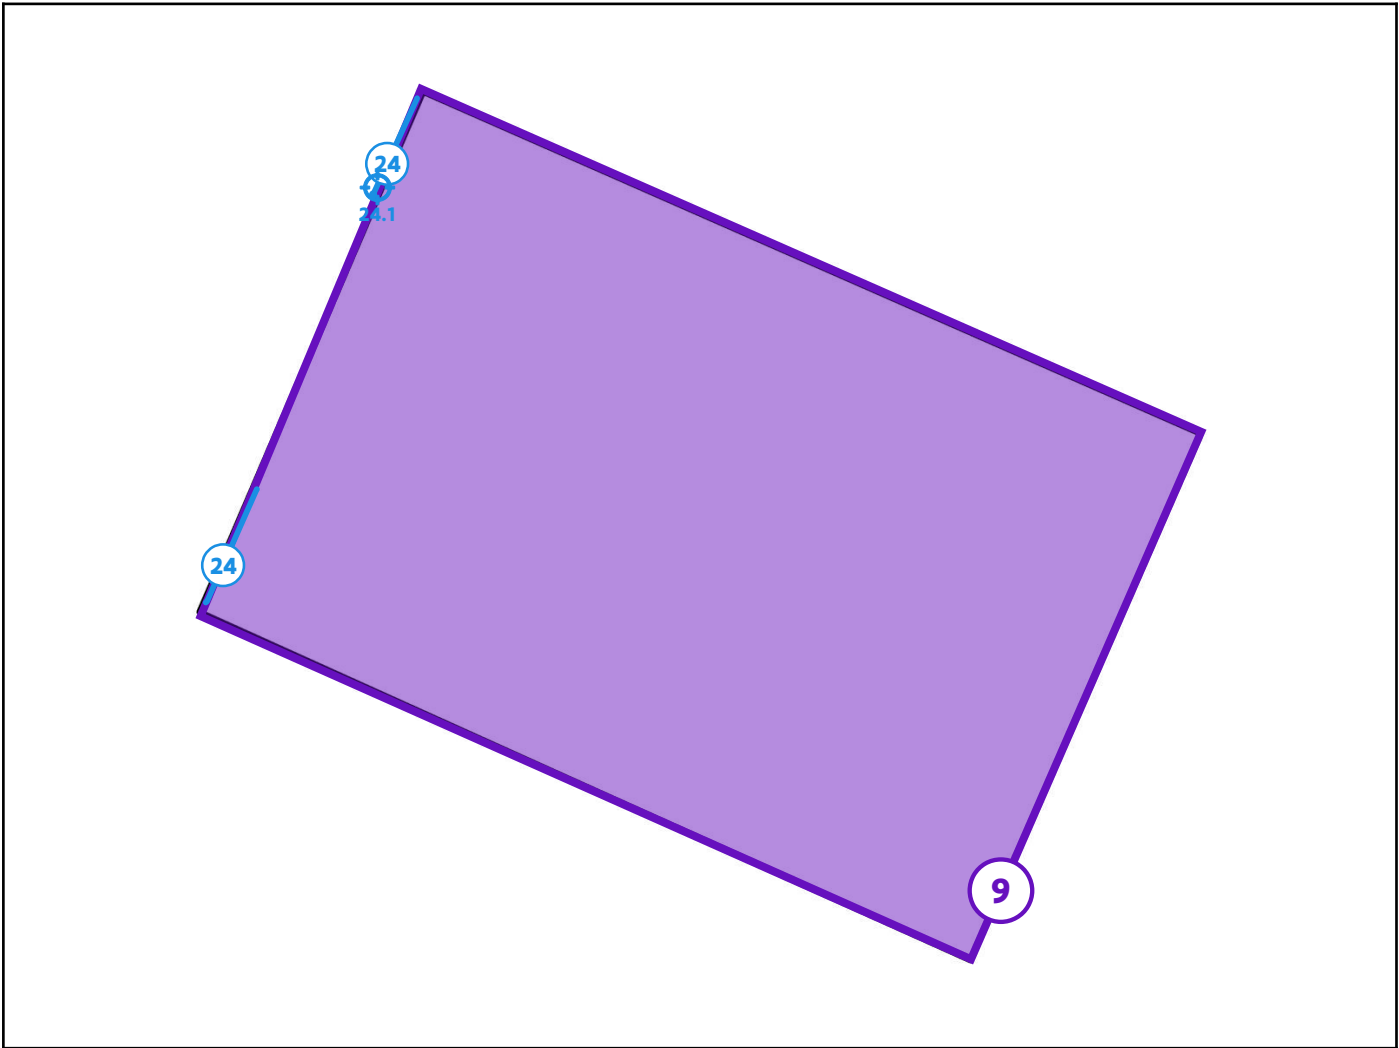
Plan 2.1: Garage plan

Beschrijving	Type	Actie
9. Garage	Advies	-
24. Kit ramen garage	Geen asbest	-
24.1 Code: #3 Kit ramen garage	Puntmonster	-

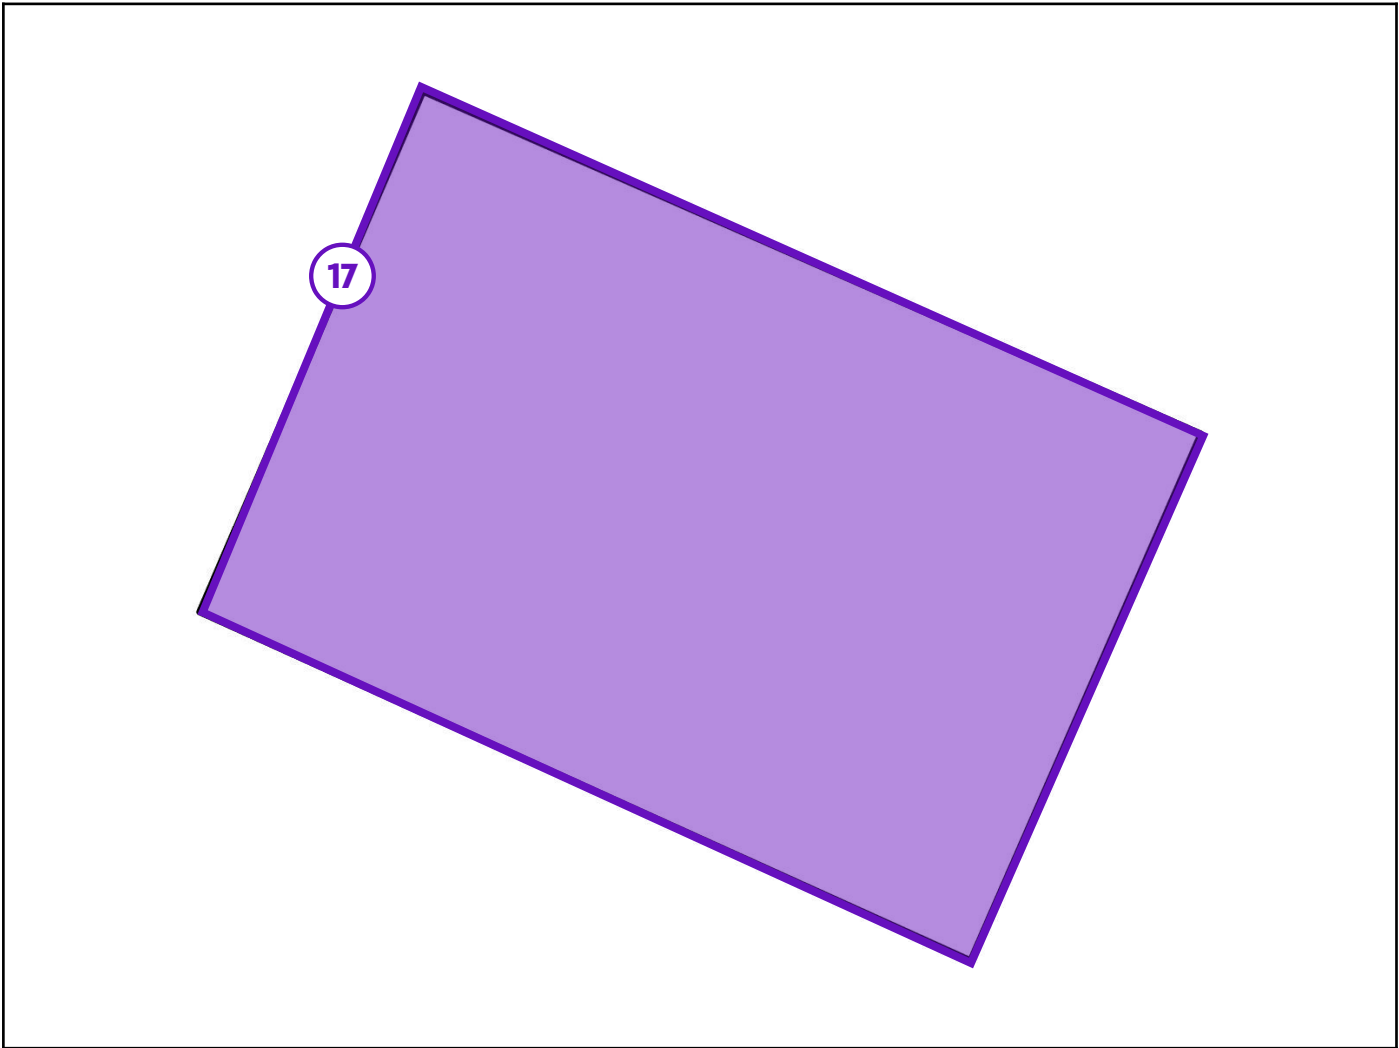
Plan 2.2: Garage dak plan

Beschrijving	Type	Actie
17. Dak garage	Advies	-
