Asbestinventarisatetest

Berenhofstraat 69/4, 3620 Lanaken

Attestnummer : **20251027-000295.000**

Uitgegeven op : **27.10.2025**

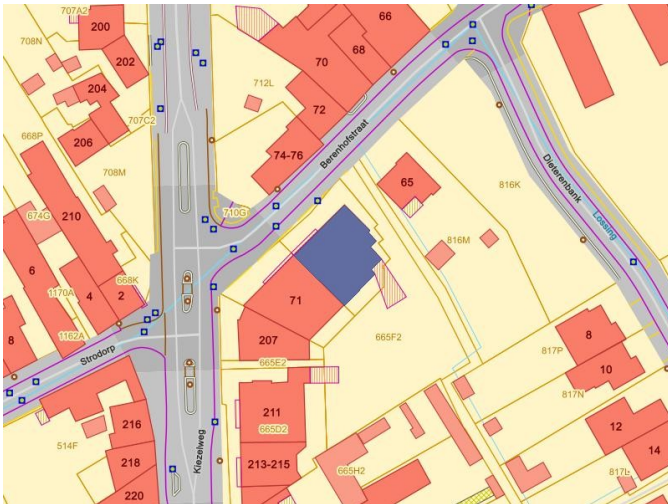
Zone 1: Hoofdgebouw

Tijdens de inspectie vastgesteld:

- 0 Asbestmaterialen
- 0 Beperkingen
- 0 Uitsluitingen
- 0 Roerende goederen
- 0 Puin, steenslag, (water)bodem
- 4 Adviezen
- 1 Geen asbest
