Asbestinventarisatetest

Rode Kruisstraat 21, 3620 Lanaken

Attestnummer : **20251127-000174.000**

Uitgegeven op : **27.11.2025**

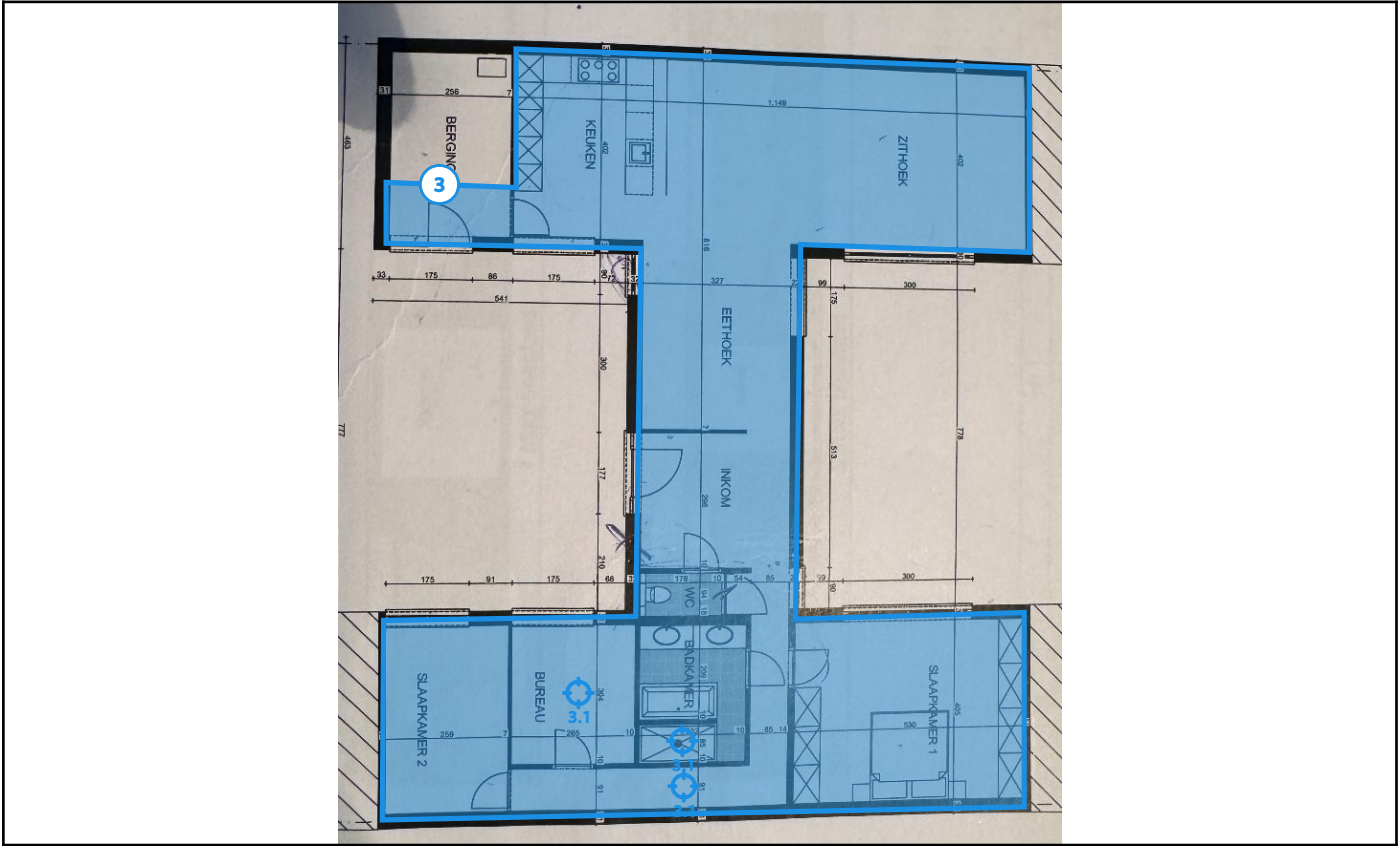
Plan 1.2: Gelijkvloers 0 (plafonds)

Beschrijving	Type	Actie
3. Pleisterwerk plafond	Geen asbest	-
3.1 Code: #2 Pleisterwerk plafond	Mengmonster	-

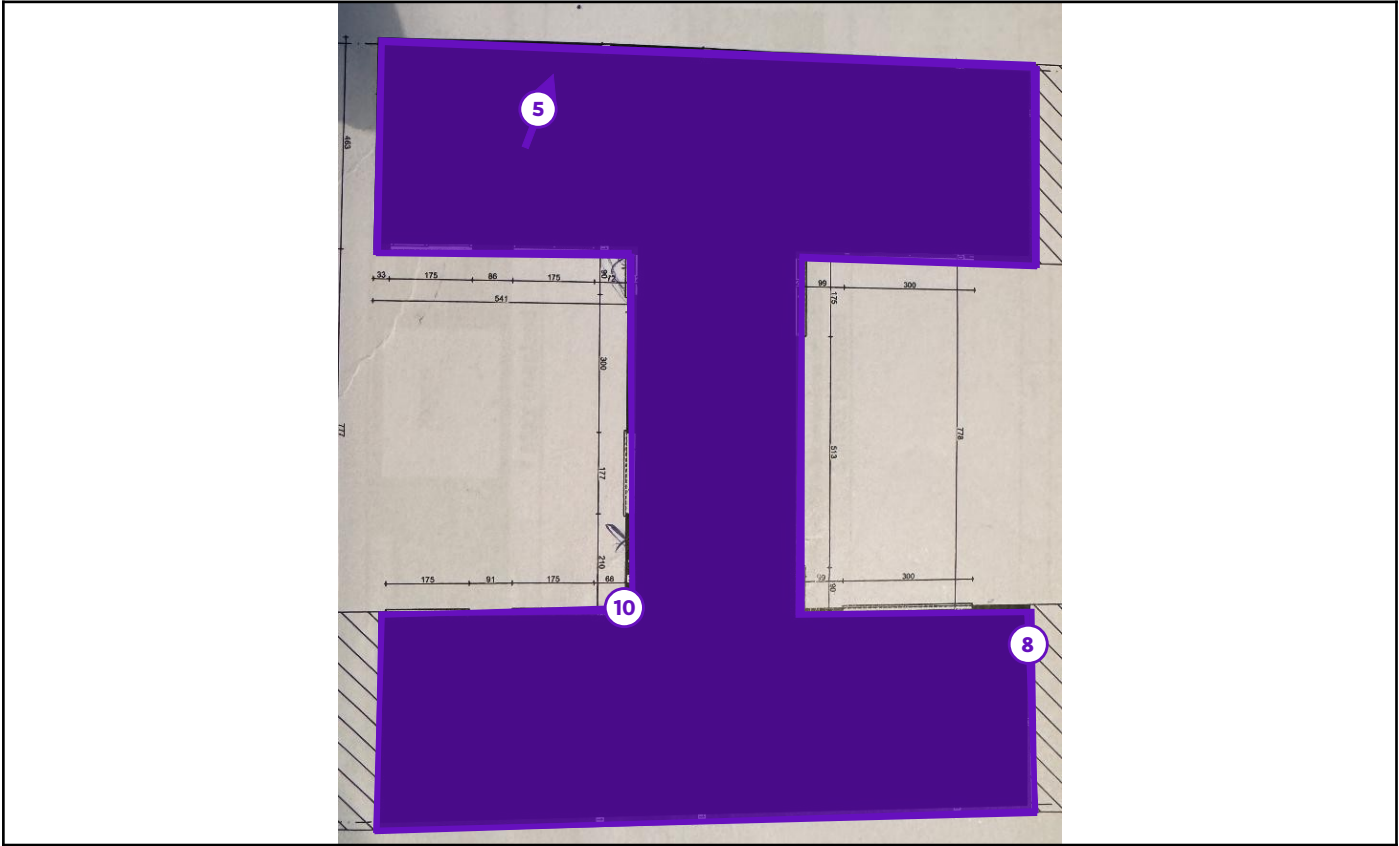
Plan 1.3: Dak

Beschrijving	Type	Actie
5. Rookgaskanalen	Overige ruimte of materiaal	-
8. Dak woning	Overige ruimte of materiaal	-
10. Materialen onder dakbedekking	Overige ruimte of materiaal	-

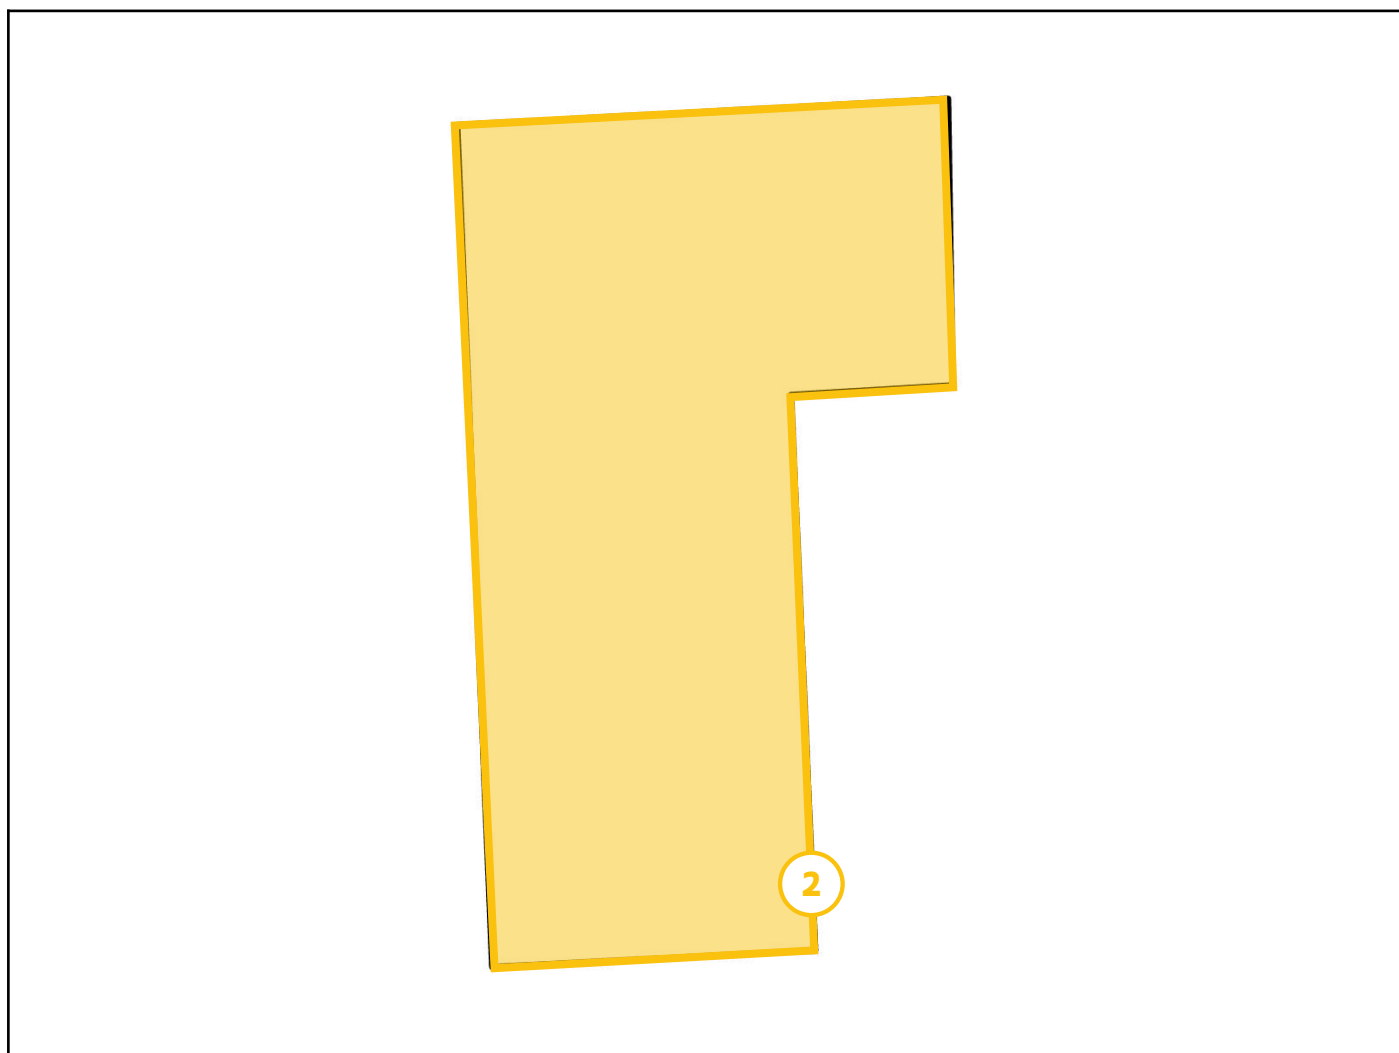
Plan 2.1: Tuinhuis plan

Beschrijving	Type	Actie
2. Tuinhuis	Uitsluiting	-

Bouwjaar: 2024

Constructies gebouwd vanaf 2001 moeten niet onderzocht worden

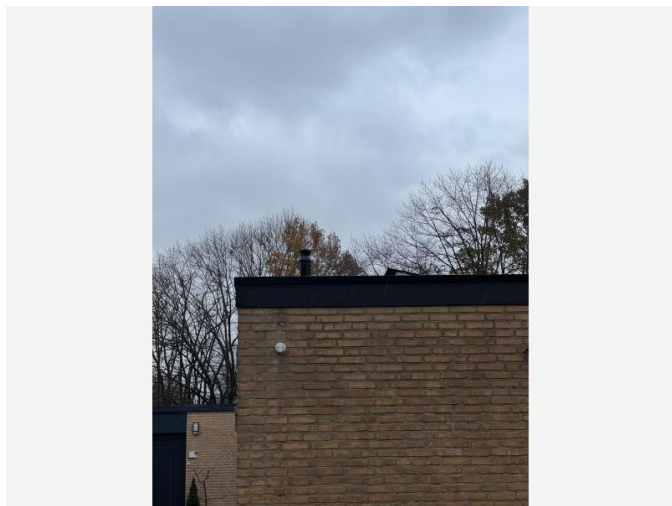
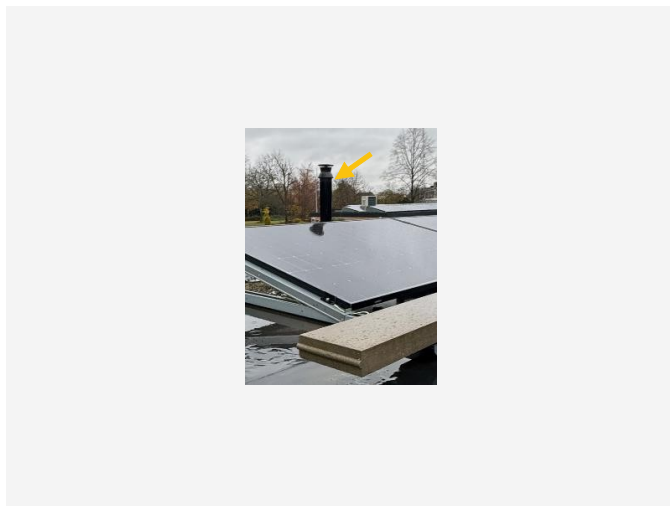
Beschrijving	Notitie	Terug te vinden op plannen
Fiche 5: Rookgaskanalen	Betreft PVC/kunststof uitlaat van de nieuwe ketel	Plan 1.3: Dak
Fiche 6: Afdichtingsmateriaal aan schrijnwerk	Nieuwe ramen en deuren in 2011-2012; niet-asbestverdachte mastiek tussen zowel frame en glas als frame en gevel	Plan 1.1: Gelijkvloers 0
Fiche 7: Stookketel	Geen asbestverdachte toepassingen aan of rond de ketel aangetroffen; ketel is bovendien recent; model: Vaillant Turbotect plus VUW BE 282/3-5 H R2	Plan 1.1: Gelijkvloers 0
Fiche 8: Dak woning	Betreft EPDM; geplaatst in 2023; zie factuur aannemer in bewijsdocumenten	Plan 1.3: Dak
