Memo

Datum 4 juli 2022
Projectnaam Wooncomplex Terborch Veste aan de Händellaan te Zwolle
Werknummer RNL 160.05920.00.0001
Onderwerp Beoordeling brandveiligheid
Van Bram Simons

Bijlage 2 – Locatie geconstateerde gebreken

Bijlage 3 – Gebreken

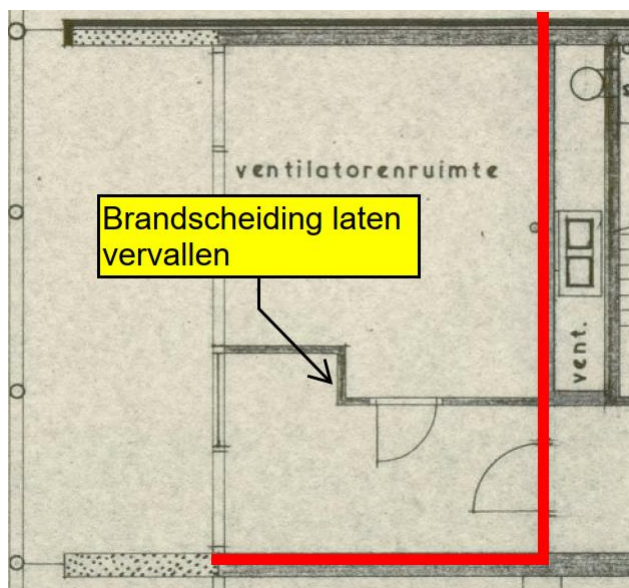
Op de 12^e verdieping is een technische ruimte met CV-installaties gelegen die van oorsprong een ventilatorenruimte was. Deze ruimte is brandwerend gescheiden van een algemene ruimte die momenteel niet in gebruik is. Deze ruimte is vervolgens weer brandwerend gescheiden van de centrale gang. Om onnodige kosten te voorkomen wordt geadviseerd om de brandscheiding tussen de cv-ruimte en de algemene ruimte te laten vervallen en alleen de brandscheiding naar de centrale gang in stand te houden. Zie hieronder voor een voorstel van de nieuwe brandtechnische indeling.

Opgemerkt wordt dat de naastgelegen ruimte daardoor onderdeel wordt van de technische ruimte. De ruimte kan daardoor niet (langer) gebruikt worden voor opslag van andere producten. Indien gekozen wordt om de brandscheiding te handhaven zal de pui inclusief deur vervangen moeten worden gelijk aan punt 9 in bijlage 3.
