Asbestinventarisatetest

Reggerstraat 51, 3770 Riemst

Niet-asbestveilig

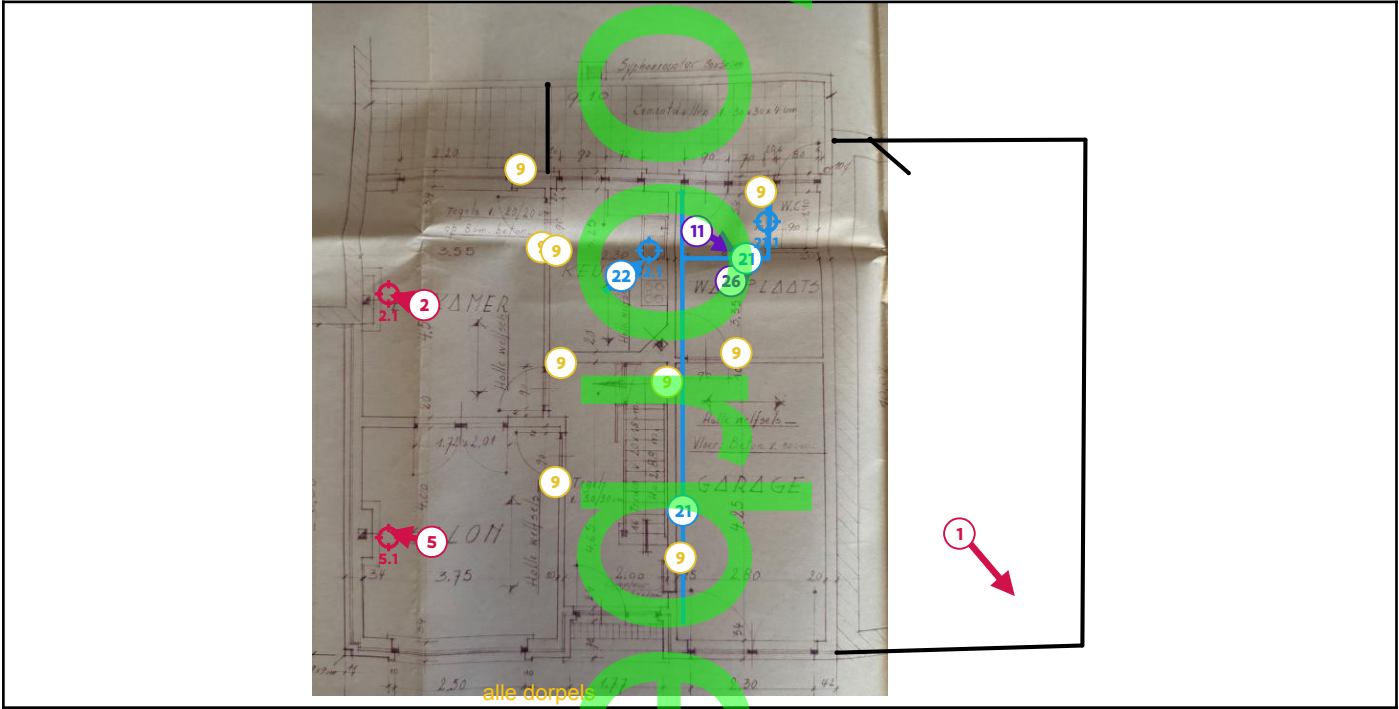
Plan 1.3: Gelijkvloers 0

Beschrijving	Type	Actie
1. Golfplaten	Asbestmateriaal	Dringend verwijderen
2. Kachelkoord 3 - middelste ruimte GLV	Asbestmateriaal	Dringend verwijderen
2.1 Code: #6 Koord kachel middelste ruimte	Puntmonster	-
5. Kachelkoord 2 - voorste ruimte GLV	Asbestmateriaal	Dringend verwijderen
5.1 Code: #5 Koord kachel voorste ruimte	Puntmonster	-
9. Bakeliet stopcontacten & schakelaars	Asbestmateriaal	Zorgvuldig beheren
11. Putdeksel garage	Beperking	-
13. Dorpels	Advies	-
21. Leidingisolatie in karton/papier	Geen asbest	-
21.1 Code: #8 Leidingisolatie	Puntmonster	-
22. Anti-dreunplaatje	Geen asbest	-

22.1 Code: #7 Anti-dreunplaat	Puntmonster	-
26. CV-brander	Overige ruimte of materiaal	-

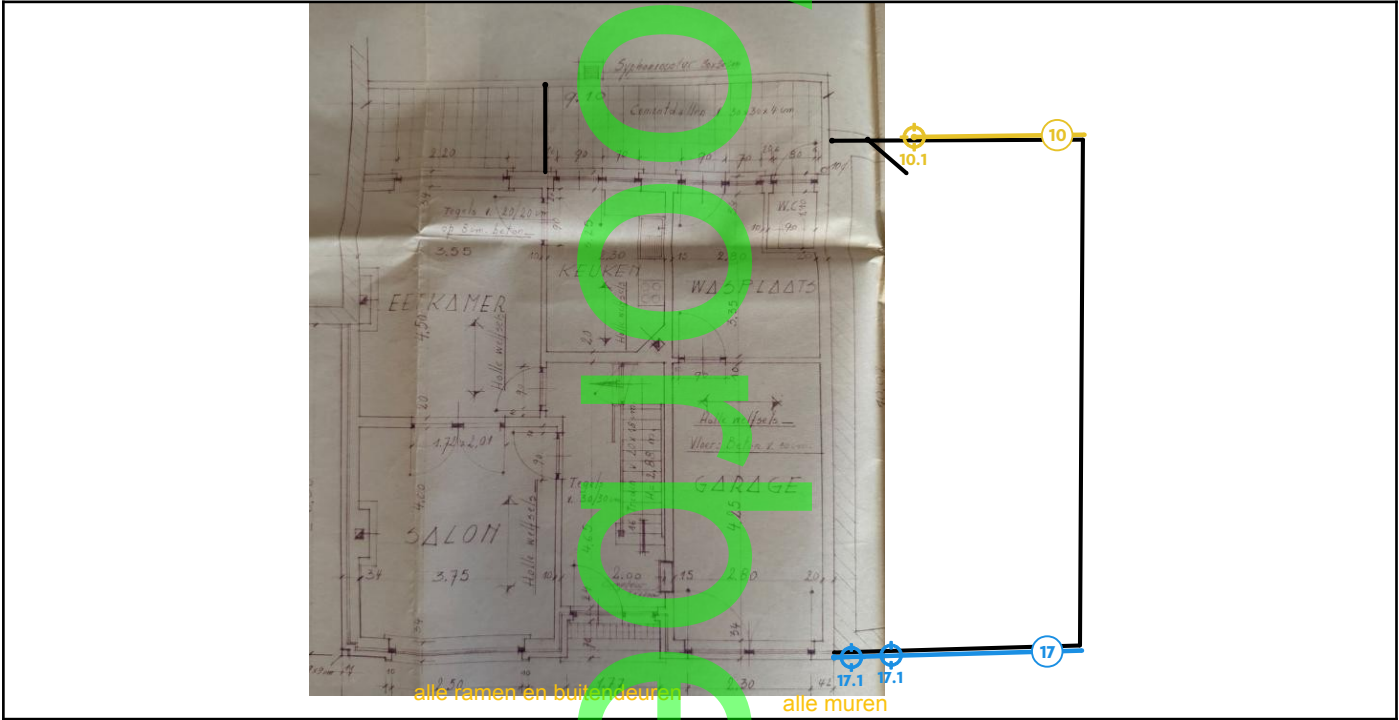
Plan 1.5: Gelijkvloers 0 (muren)

Beschrijving	Type	Actie
10. Wandpanelen in cement	Asbestmateriaal	Zorgvuldig beheren
10.1 Code: #11 Cementplaat	Puntmonster	-
16. Pleisterwerk muren	Geen asbest	-
17. Gevel garage met crepi	Geen asbest	-
17.1 Code: #13 Crepi garage	Mengmonster	-
25. Afdichtingsmateriaal aan schrijnwerk - woning	Overige ruimte of materiaal	-

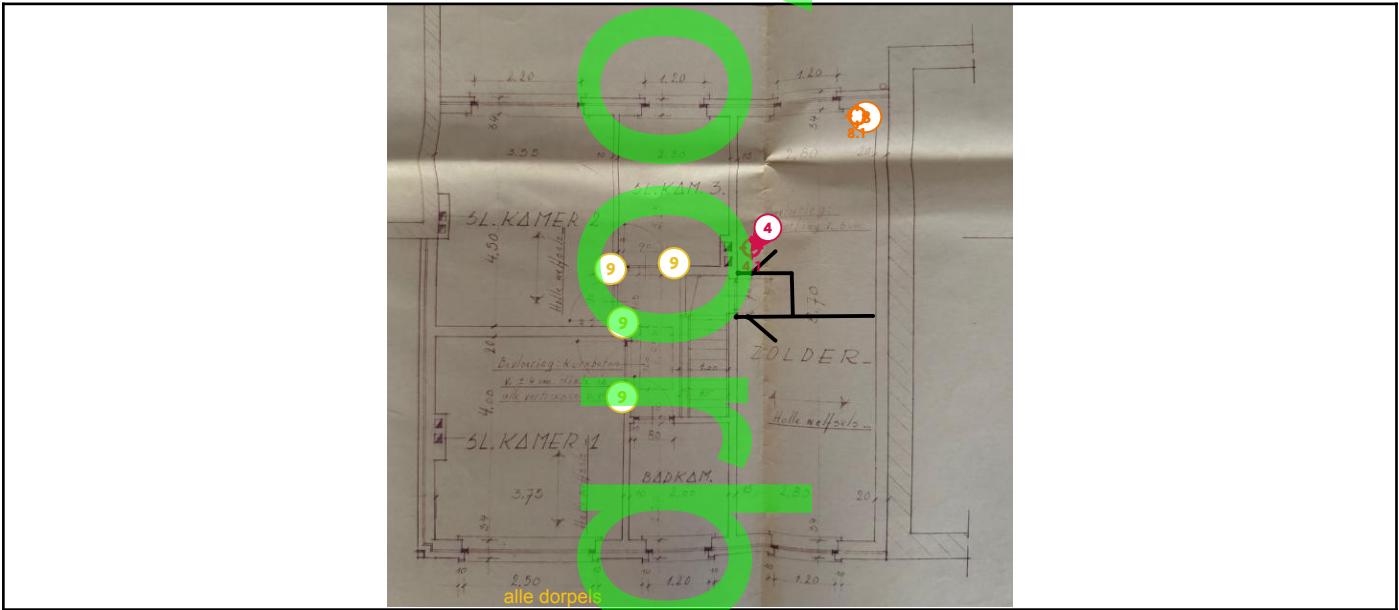
Plan 1.7: Verdieping +1

Beschrijving	Type	Actie
4. Kachelkoord 1 - losse kachel	Asbestmateriaal	Dringend verwijderen
4.1 Code: #4 Koord losse kachel	Puntmonster	-
8. Cement rookgaskanaal	Asbestmateriaal	Verwijderen
8.1 Code: #3 Cement schoorsteenpijp	Puntmonster	-
9. Bakeliet stopcontacten & schakelaars	Asbestmateriaal	Zorgvuldig beheren
13. Dorpels	Advies	-

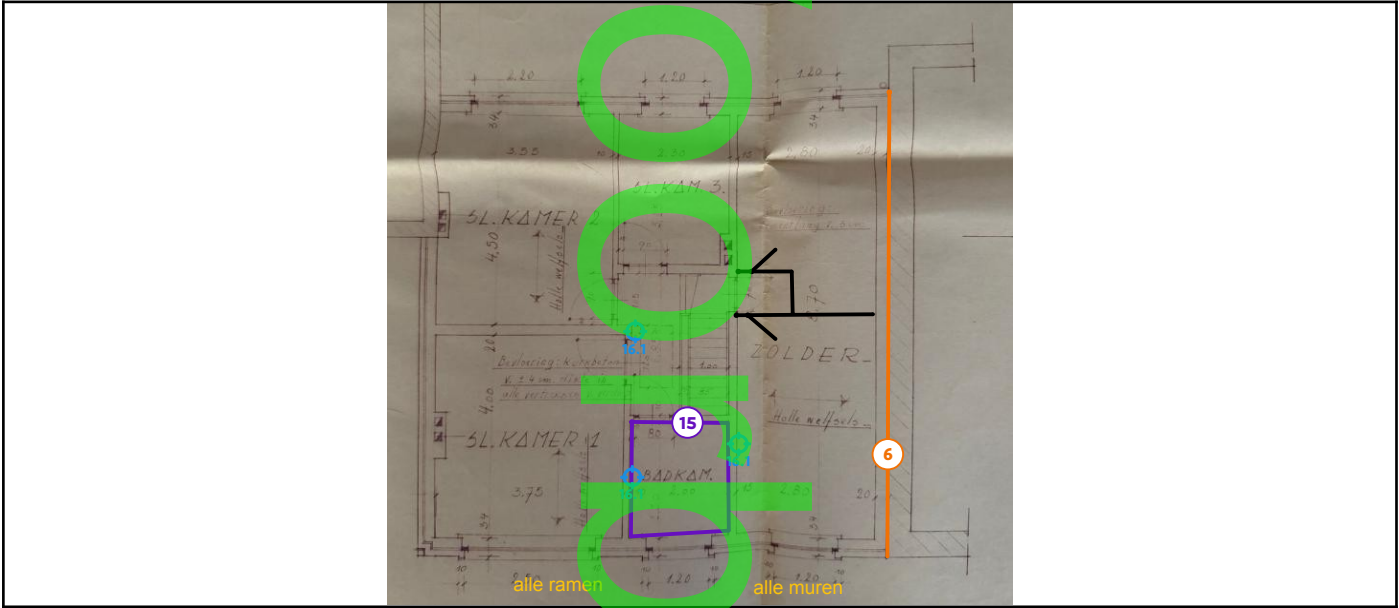
Plan 1.9: Verdieping +1 (muren)

Beschrijving	Type	Actie
6. Gevel met cementleien	Asbestmateriaal	Verwijderen
15. Tegellijm	Advies	-
16. Pleisterwerk muren	Geen asbest	-
16.1 Code: #1 Pleisterwerk muren	Mengmonster	-
25. Afdichtingsmateriaal aan schrijnwerk - woning	Overige ruimte of materiaal	-

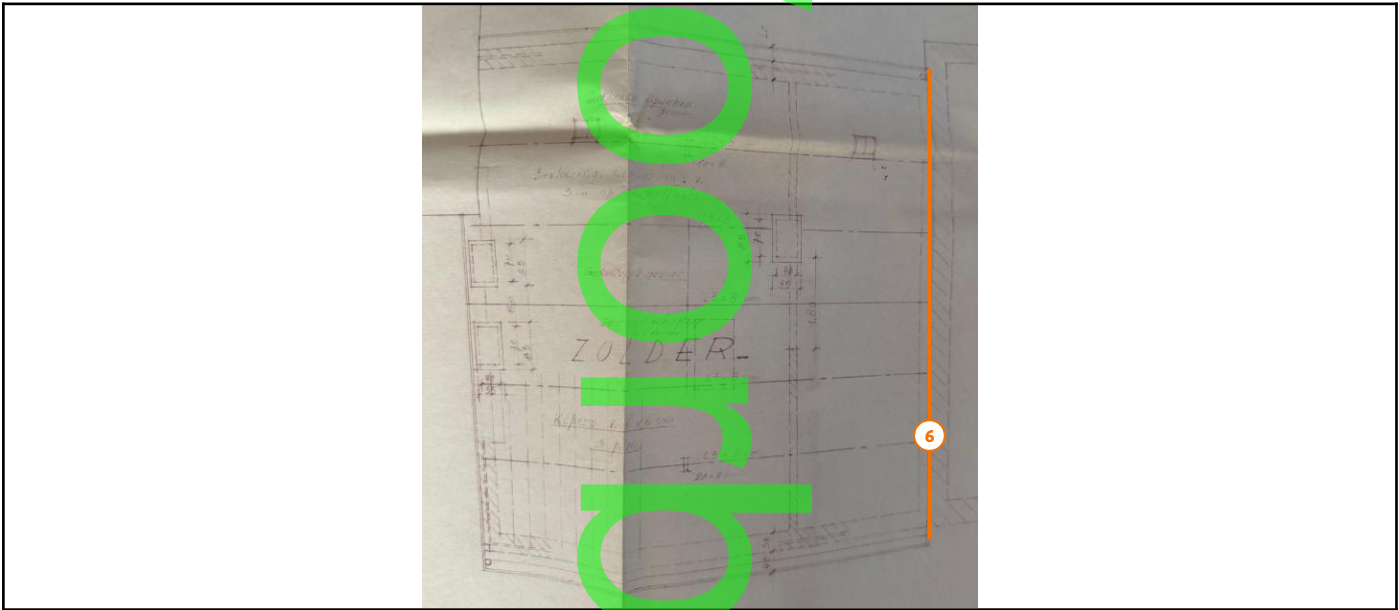
Plan 1.11: Zolder +2

Beschrijving	Type	Actie
6. Gevel met cementleien	Asbestmateriaal	Verwijderen

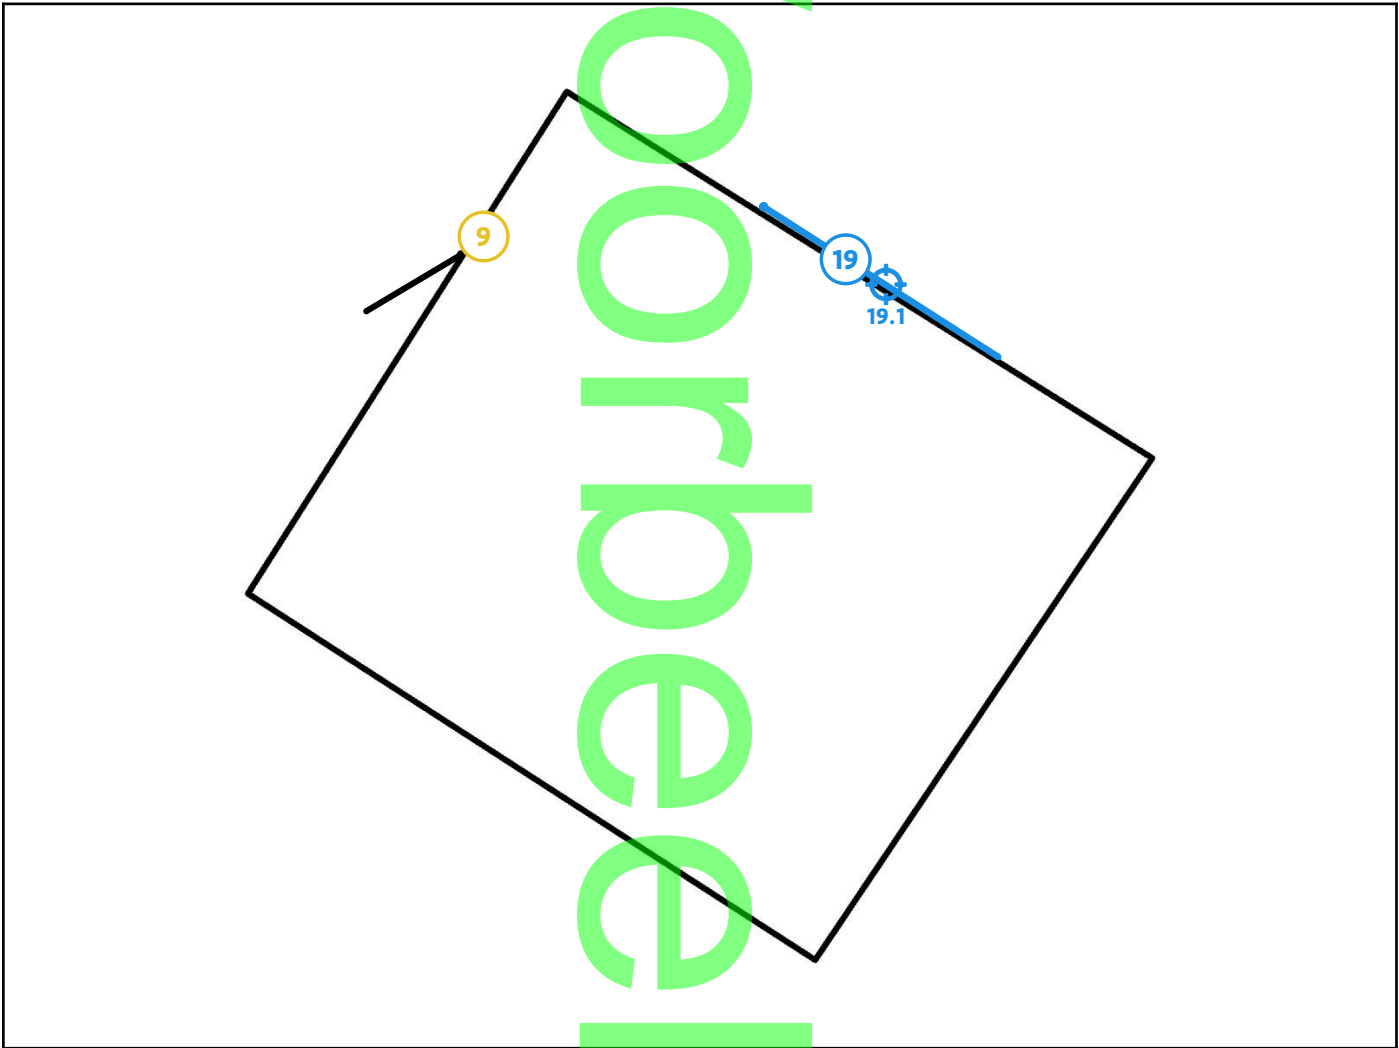
Plan 2.1: Bijgebouw plan

Beschrijving	Type	Actie
9. Bakeliet stopcontacten & schakelaars	Asbestmateriaal	Zorgvuldig beheren
19. Afdichtingsmateriaal schrijnwerk - Bijgebouw (frame-glas)	Geen asbest	-
19.1 Code: #12 Kit raam tuinhuis	Puntmonster	-

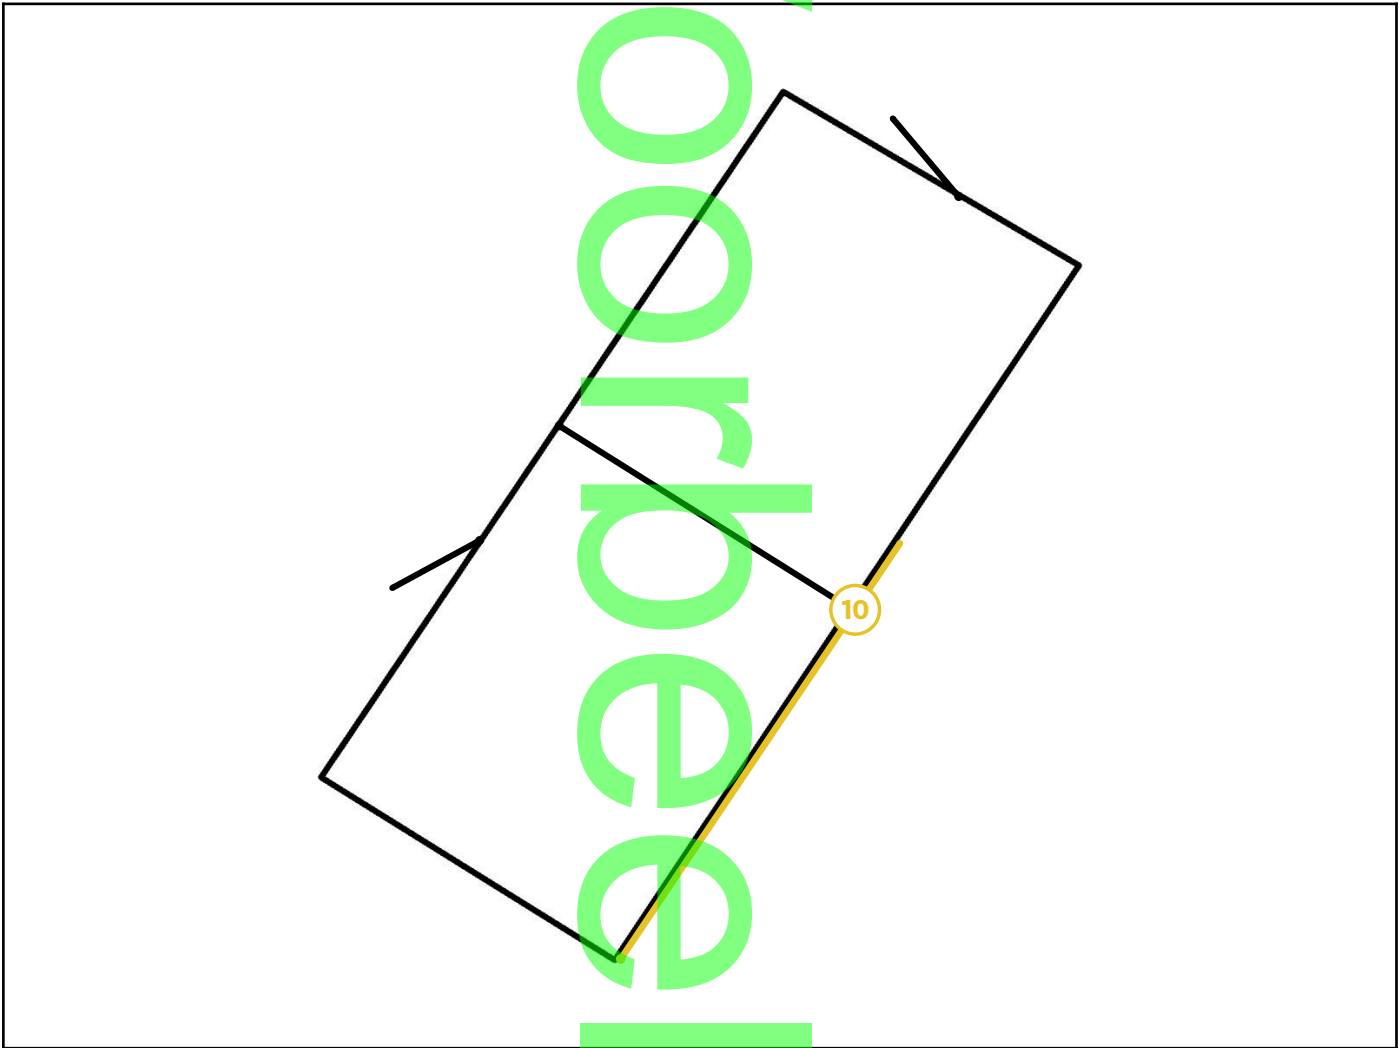
Plan 3.1: Constructie plan

Beschrijving	Type	Actie
10. Wandpanelen in cement	Asbestmateriaal	Zorgvuldig beheren

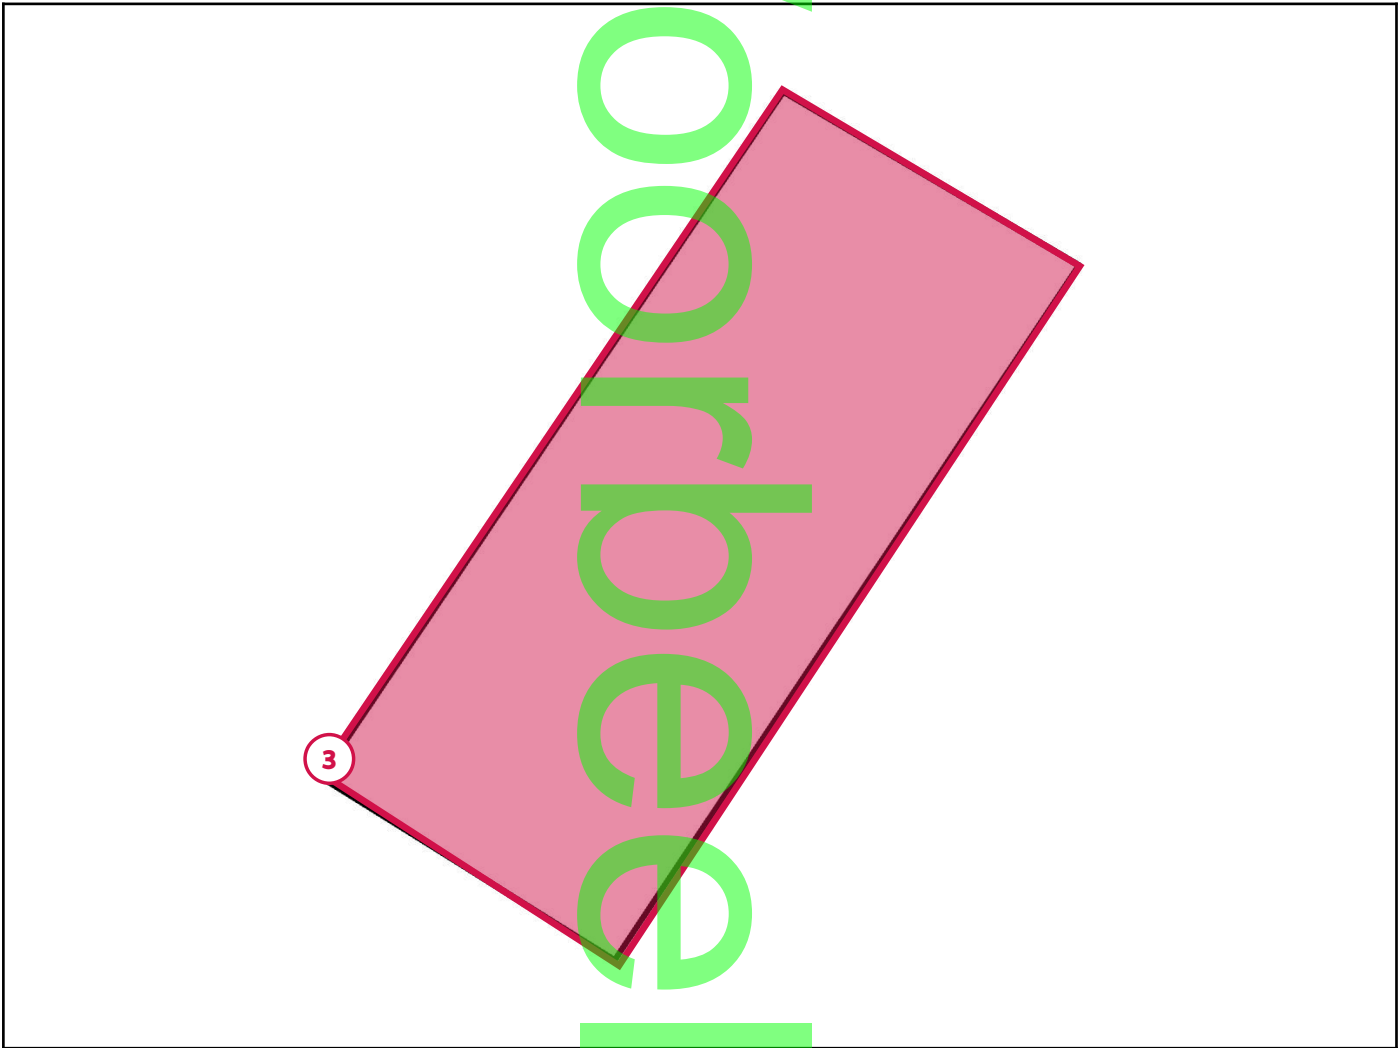
Plan 3.2: Constructie dak

Beschrijving	Type	Actie
3. Daken in golfplaten (cement)	Asbestmateriaal	Dringend verwijderen

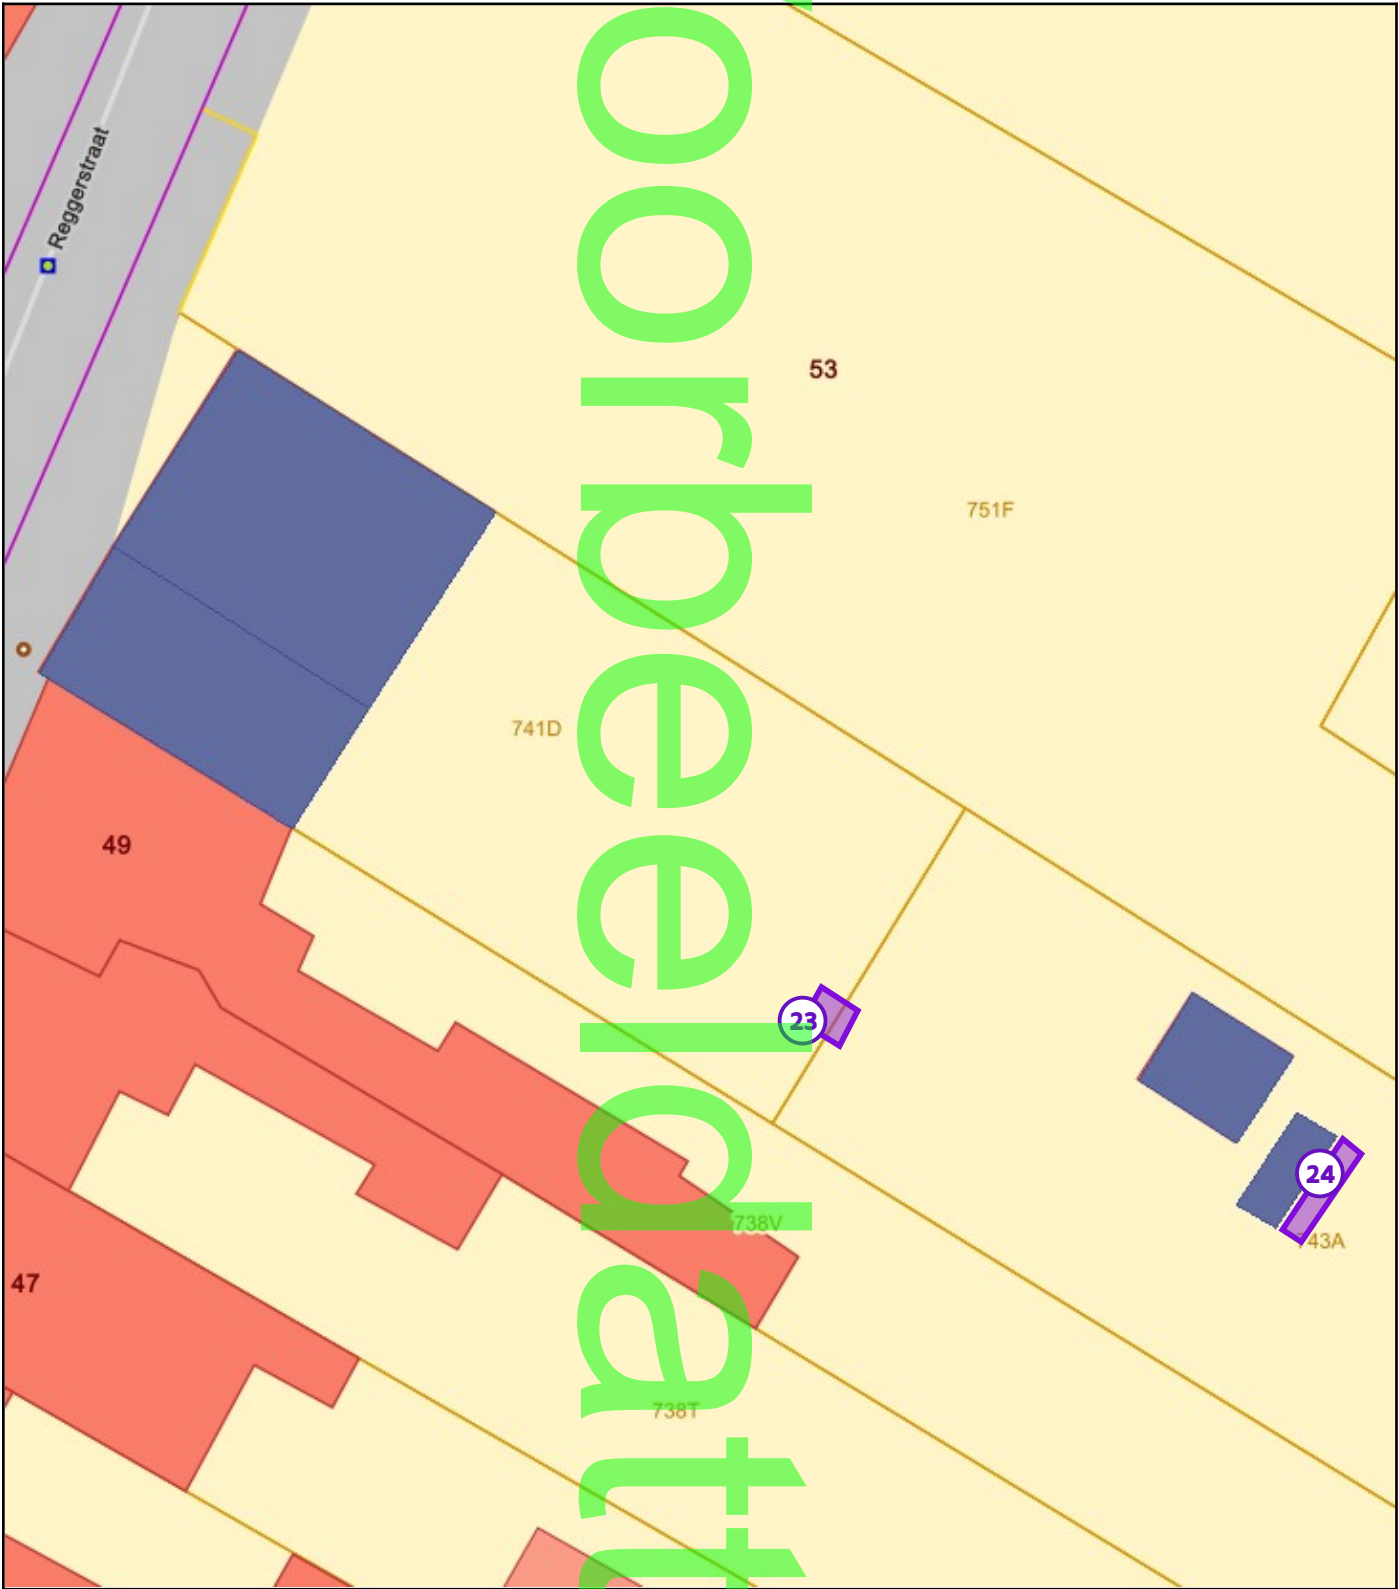
Plan 4.1: Afdrui zones/afvloe zones

23. Golfplaten garage	Afdruipzone/afvloeizone	-
24. Golfplaten constructie	Afdruipzone/afvloeizone	-

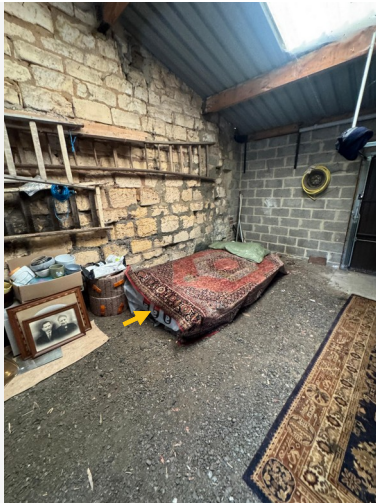
Overzichtsfoto

Het asbestmateriaal valt onder de mijlpaal van 2040.

Beschrijving	Golfplaten
Type afvalstof	Betreft stock-voorraad of gedemonteerde asbestmaterialen
Aanwezige resten	De toepassing zelf
Omgeving	Binnen
Primaire drager	Vloer
Asbestmaterialen	<ul style="list-style-type: none">Dak- en gevelbekleding - Golfplaat
Bindmiddel van asbestmateriaal	Cement
Gebondenheid op basis van bindmiddel	Hecht
Hoeveelheid (gewicht - aantal)	<ul style="list-style-type: none">50,00 kg - 1 stuk
Totaal gewicht	50,00 kg
Eenvoudig bereikbaar	Ja
Identificatiemethode	De asbestdeskundige gebruikt een bestaande laboanalyse als bewijsdocument met bevestiging door vaststelling en expertise.
Opmerking	Platen zitten reeds ingepakt in asbestzakken; nog weg te brengen naar containerpark

- Verwijder het asbestafval.

- Eenvoudige handelingen: mag via doe-het-zelf of door werknemer(s) met opleidingsattest eenvoudige handelingen aadpleeg de actuele wetgeving op de website van OVAM. Onder strikte voorwaarden kan het eventueel toegestaan zijn om deze toepassing zelf te verwijderen. Bij twijfel wordt echter sterk aangeraden om een erkende asbestverwijderaar te raadplegen. Zorg er bovendien voor dat u zich goed informeert via de websites van OVAM en andere officiële bronnen over de persoonlijke beschermingsmaatregelen die nodig zijn en de richtlijnen voor het veilig verwijderen van asbest.

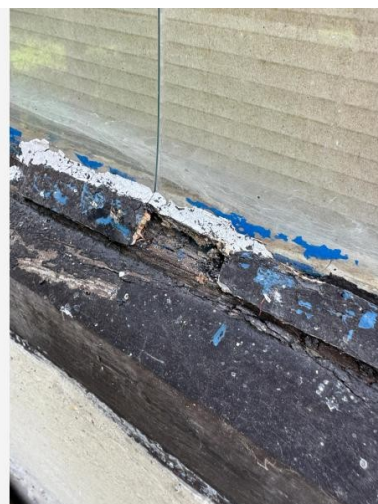
Detailfoto

Conclusie

Geen asbest

#	Type	Referentie	Resultaat
19.1	Puntmonster	#12 Kit raam tuinhuis	Geen asbest

Beschrijving	Afdichtingsmateriaal schrijnwerk - Bijgebouw (frame-glas)
Omgeving	Buiten
Primaire drager	Wandopening verticaal (raam, deur, ...)
Bindmiddel van materiaal	Kitten, mastiek, pasta
Gebondenheid op basis van bindmiddel	Hecht
Hoeveelheid (lengte - aantal)	<ul style="list-style-type: none">• 3,00 m - 1 stuk
Totale lengte	3,00 m
Identificatiemethode	Een monstername door de asbestdeskundige met laboanalyse door een asbestlabo.
Destructieve handeling voor identificatie	Nee

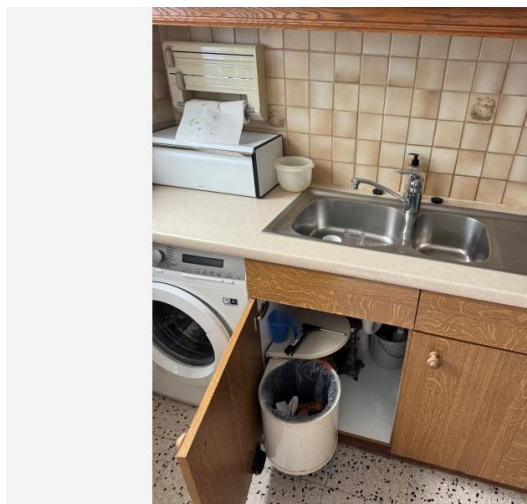
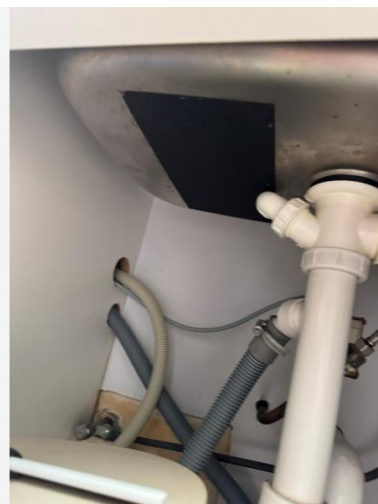
Conclusie

Geen asbest

#	Type	Referentie	Resultaat
22.1	Puntmonster	#7 Anti-dreunplaat	Geen asbest

Beschrijving	Anti-dreunplaatje
Omgeving	Binnen
Primaire drager	Sanitaire infrastructuur en uitrusting (toe- en afvoer)
Bindmiddel van materiaal	Bitumen (roofing, teer, asfalt)
Gebondenheid op basis van bindmiddel	Hecht
Hoeveelheid (gewicht - aantal)	<ul style="list-style-type: none">• 0,50 kg - 1 stuk
Totaal gewicht	0,50 kg
Identificatiemethode	Een monstername door de asbestdeskundige met laboanalyse door een asbestlabo.
Destructieve handeling voor identificatie	Nee
Opmerking	De hoeveelheid is een zo nauwkeurig mogelijke opmeting, waar evenwel kleine afwijkingen op mogelijk zijn.

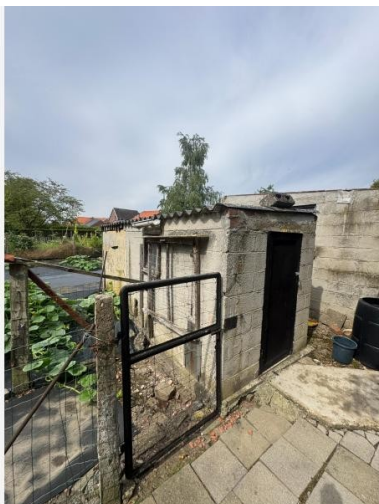
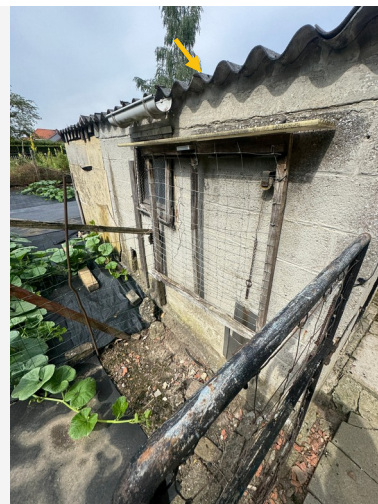
Afdruipzone/afvloeizone

Beschrijving	Golfplaten garage
Bron van de asbestdeeltjes	Bron is nog aanwezig
Type	Afvloeizone hemelwaterafvoerkanaal
Afmetingen (lengte - breedte - diepte)	<ul style="list-style-type: none">• 0,50 m - 0,50 m - 0,30 m
Geraamd volume	0,075 m ³
Opmerking	Het hemelwater loopt via een regenpijp helemaal tot in de planten halverwege de tuin (op volle grond)
