## Update MJOP

91751-247426-1 • Appartementencomplex

Vaartstraat 18 - 24

Amsterdam

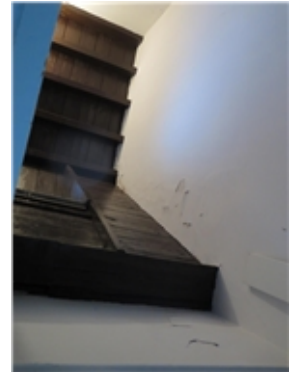
| Ernst | Intensiteit | Omvang | Conditie | Risico/prioriteit |
|---|---|---|---|---|
| Ernstig | 3 | 2 | 3 | Beleving & Esthetica - gering effect<br>Score: 7 |

| Activiteit: | 2025 | Hvh | Totaal |
| Groot schilderwerk stucwerk | | 741,89 m2 | € 15.632 |

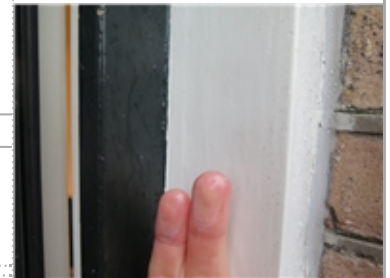
| Ernst | Intensiteit | Omvang | Conditie | Risico/prioriteit |
|---|---|---|---|---|
| Serieus | 1 | 5 | 3 | Technische vervolgschade - gering effect<br>Beleving & Esthetica - gering effect<br>Score: 5 |

| Activiteit: | 2025 | Hvh | Totaal |
| Groot schilderwerk kozijn en raam hout dekkend | | 134,24 m2 | € 7.694 |

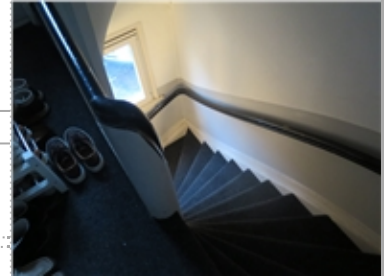
| Ernst | Intensiteit | Omvang | Conditie | Risico/prioriteit |
|---|---|---|---|---|
| Ernstig | 2 | 2 | 2 | Beleving & Esthetica - matig effect<br>Score: 6 |

| Activiteit: | 2025 | Hvh | Totaal |
| Groot schilderwerk trapleuning dekkend | | 160,21 m1 | € 3.336 |

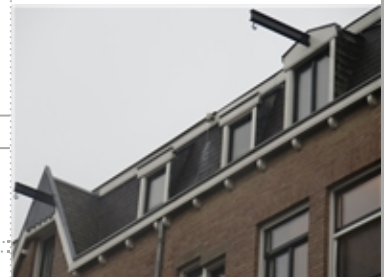
| Ernst | Intensiteit | Omvang | Conditie | Risico/prioriteit |
|---|---|---|---|---|
| Ernstig | 3 | 1 | 2 | Technische vervolgschade - gering effect<br>Score: 5 |

| Activiteit: | 2025 | Hvh | Totaal |
| Aanbrengen hemelwaterafvoer | | 1,00 pst | € 315 |
