NULMETING

Uitgebracht aan het Instituut
Mijnbouwschade Groningen

Zaaknummer SV-157036

Naam aanvrager:	R.J.B.M.C. den Doop
Adres:	Briljantstraat 167 9743NG Groningen
Kadastraal object:	Groningen L 4674: - Brillantstraat 167, 9743NG Groningen

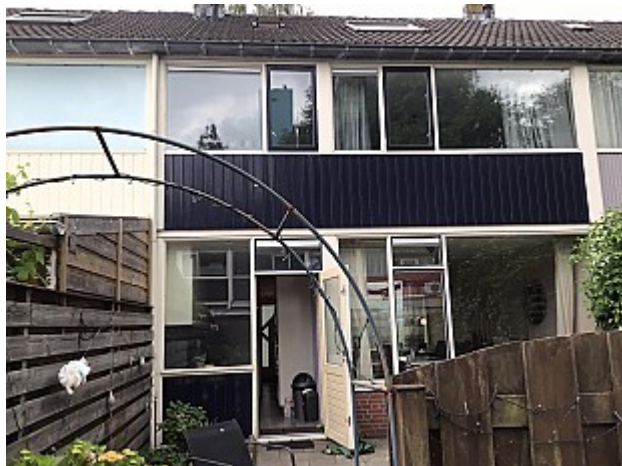
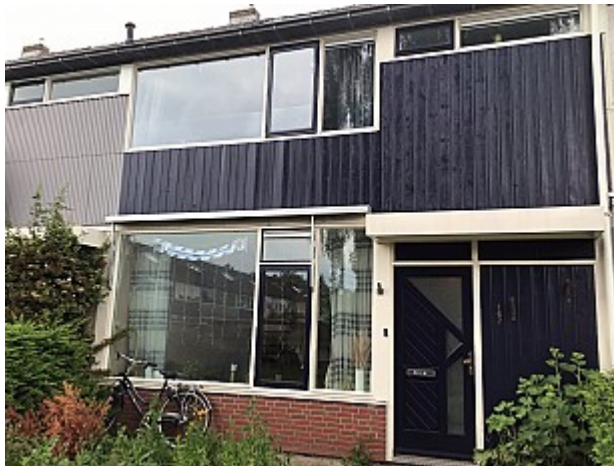
2.2. Overzichtsfoto(s)

U heeft een aanvraag tot vaste vergoeding gedaan voor het gebouw aan de Briljantstraat 167 te Groningen (9743NG). Dit gebouw is in gebruik als tussenwoning. Het is gebouwd in 1970 en u bent sinds 2020 de eigenaar.

Belangrijkste gebouwkenmerken	Eigenschappen
Soort gebouw:	Tussenwoning
Bouwjaar:	1970
Kelder:	Nee
Vorm dak:	Hellend
Gevel:	Spouwmuur
Aantal gemetselde schoorstenen aanwezig:	1
