Adviesrapport

Uitgebracht aan het Instituut Mijnbouwschade Groningen

Aanvrager	W.B. Poorta
Zaaknummer	S-849110 v1
Datum opname	20-12-2022
Datum rapport	20-04-2023

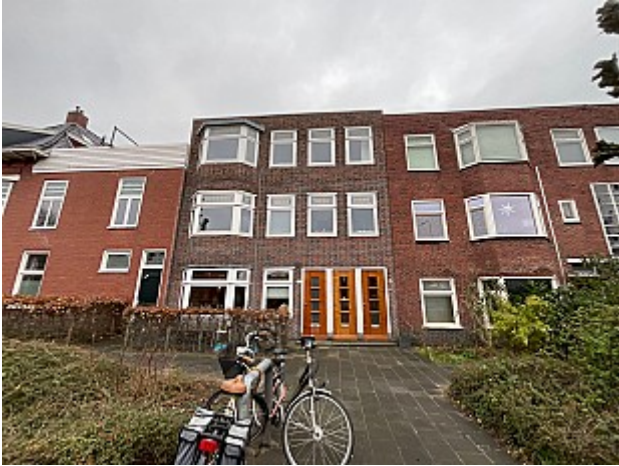
2.2.1. Aanzichtfoto(s) en plattegrond gebouw

De deskundige heeft de kenmerken van gebouw 1 - Tussenwoning die in deze paragraaf staan geanalyseerd en meegewogen in zijn beoordeling.
