Adviesrapport

Uitgebracht aan het Instituut Mijnbouwschade Groningen

Aanvrager **Judith De Groot**
Zaaknummer **S-4879097 | v1**
Datum opname **05-11-2024**
Datum rapport **07-11-2024**

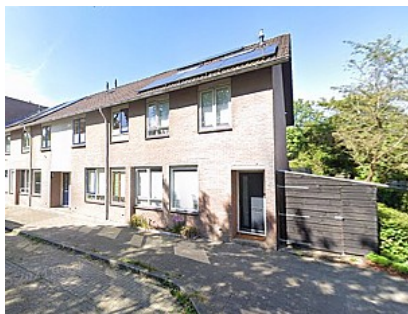
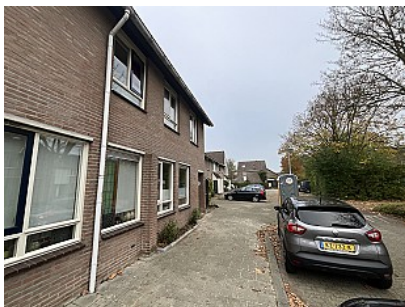
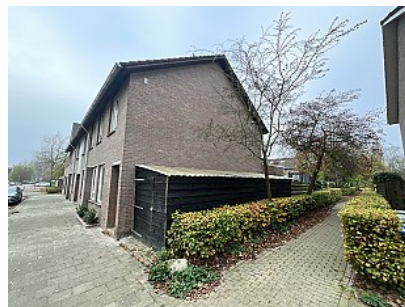
2.2.1. Aanzichtfoto(s) en plattegrond gebouw

De deskundige heeft de kenmerken van gebouw 1 - Hoekwoning die in deze paragraaf staan geanalyseerd en meegewogen in zijn beoordeling.
