Dossiernummer:	Schade-expert:	Kantoor Groningen:	Mobiele telefoon:
9728 KR-40-19434	K. Hazewinkel	085 - 27 38 131	06 - 15 31 05 16
Plaatsnaam:	Naam Schademelder:	Telefoon Schademelder:	E-mail Schademelder
Groningen	VvE Donderslaan, kontaktpersoon J.H.Kok, icm ACM- Vastgoedbeheer	06-48349171	j.h.kok@hotmail.com
Versie:	Omschrijving:	Datum:	
1	Schade-opname ter plaatse	17-06-2014

Geconstateerde gebreken:

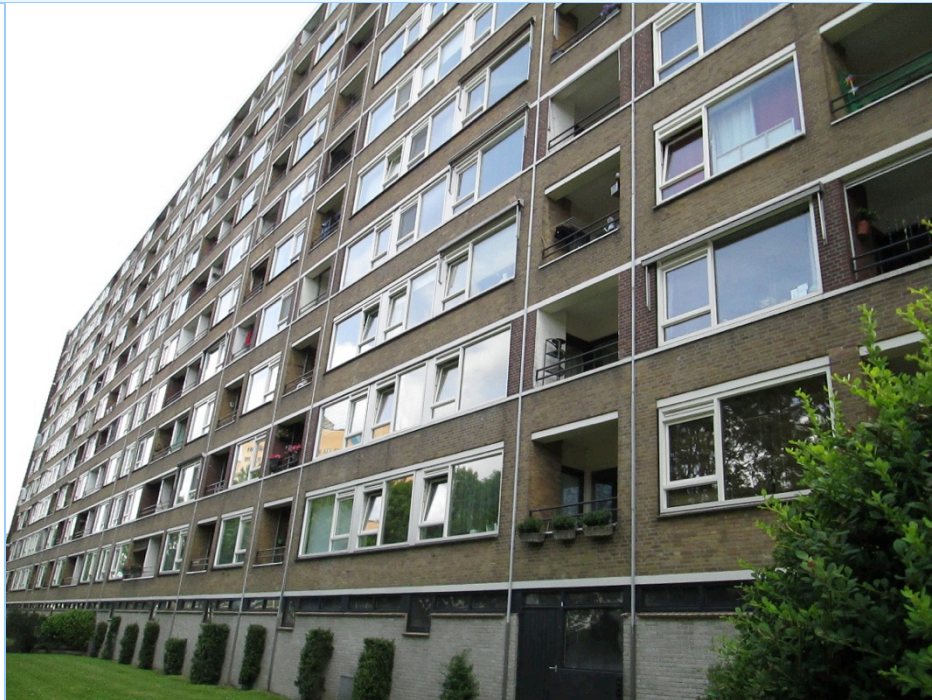
Foto 4. Zuidoost gevel met entree en bergingen

Nr.	Omschrijving geconstateerde gebreken	Foto	A	B	C	Toelichting / beoordeling
3	Scheurvorming aan binnenzijde afsluiting bergingen	1 t/m 5			X	Niet beving-gerelateerd

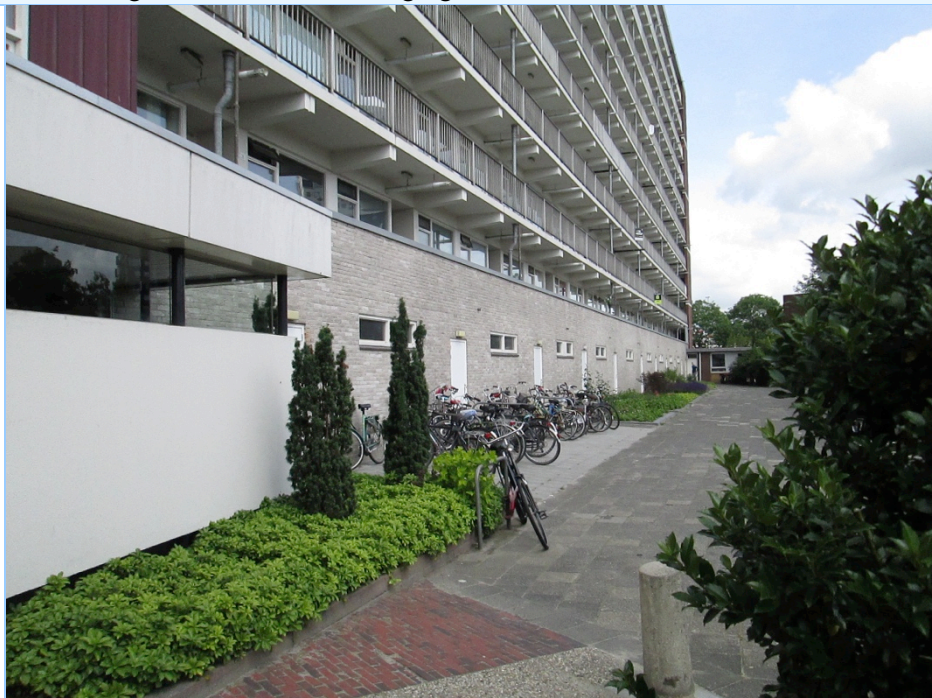
Foto 5. Gevel bergingen

C. Scheuren op diverse plekken in binnenblad. Gehele buitenblad is schadevrij.

Mogelijke Oorzaak: zachtere steen en ontbreken dilataties ten opzichte van buitenblad, maken dat de binnenzijde van de berginggevel scheurt onder druk van de flatconstructie.

Niet-beving-gerelateerd.
