## RAPPORT FUNDERINGSONDERZOEK

Datum onderzoek: 7 april 1994  
 Adres: Lazaruskade 43, Gouda

Locatienummer: 63  
 Projectnummer: 921

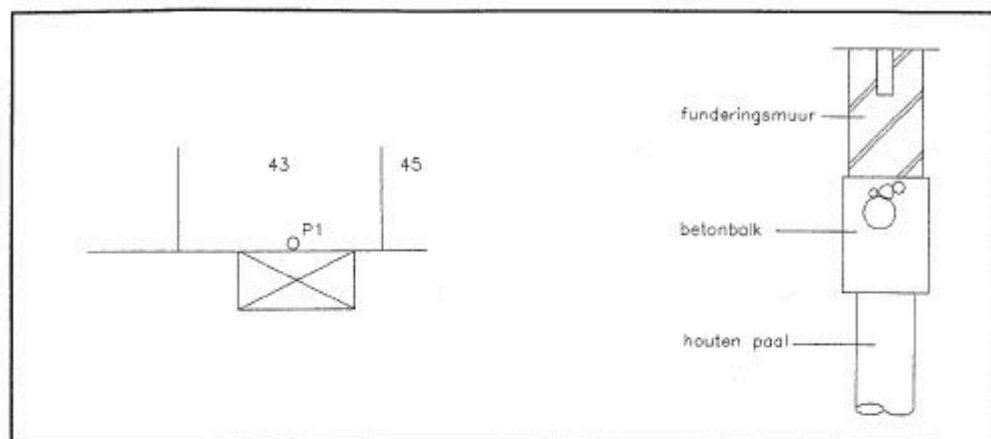
Situatieschets

Type funderingsdetail

Type fundering:	betonbalk op houten paal	
Afmeting betonbalk:	250 x 400 mm	
Toestand beton algemeen:	goed	
Materiaal en kwaliteit funderingsmuur:	metselklinker: goed; voegen: goed	
Kesp:	beton	
Indrukking slaghardheidsmeter kesp 1 (4 maal):	n.v.t.	Gem.:
Indrukking slaghardheidsmeter kesp 2 (4 maal):	n.v.t.	Gem.:
Paal materiaal:	hout	
Indrukking slaghardheidsmeter paal 1 (4 maal):	14, 10, 14, 14 mm	Gem.: 13 mm
Indrukking slaghardheidsmeter paal 2 (4 maal):	n.v.t.	Gem.:
Diameter houten paal 1:	200 mm	
Diameter houten paal 2:	n.v.t.	
Paalafstand:	n.v.t.	
Bovenste funderingshout t.o.v. vloerpeil:	-1,43 m	
Bovenste funderingshout t.o.v. maaiveld:	-1,15 m	
Bovenste funderingshout t.o.v. NAP:	-2,57 m	
Grondwaterpeil t.o.v. NAP:	-2,15 m	
Droogstand:	-0,42 m	
Datum opname waterstanden:	8 april 1994	
Grondsoort:	zand	
Opmerkingen:	geen

Conclusie: geen gebreken bij inspectie vastgesteld
